Kontaktausbau in HF-Anlage Moosbierbaum

Ammoniakwerk Merseburg G.m.b.H.  
Anlage Moosbierbaum  
Mineralöl-Abteilung  
Dr.O/Dr.Mü/P AN - 312

AktennotizBetreff: Kontaktausbau in HF I im August 1943

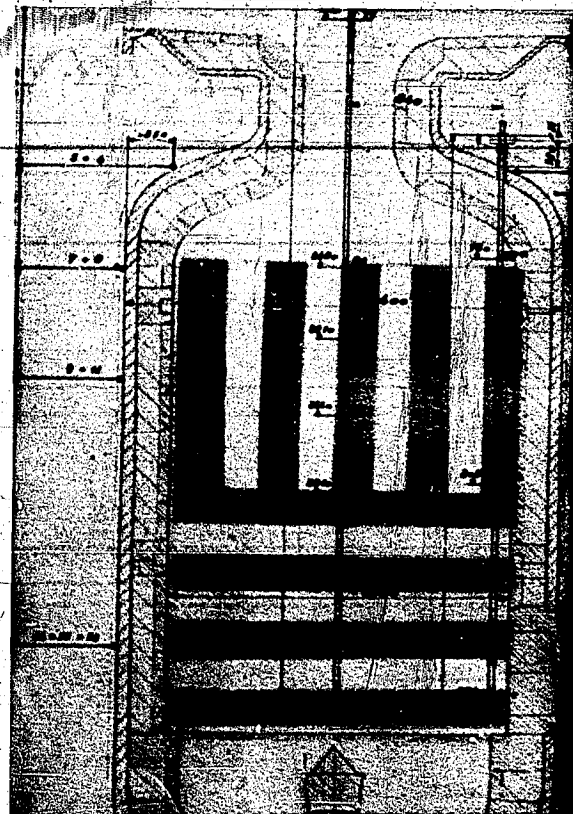
Ofen 4

Kontakt 5939

Kontakt aus Ofenmitte  
5939 + 5931

Kontakt 5931
