Untersuchungen und Mitteilungen Nr. 688

Einfluß des Bleigehaltes von Kraftstoffen  
auf Bauteile von Flugmotoren

Deutsche Versuchsanstalt für Luftfahrt E. V.  
Institut für Triebwerk-Gestaltung, Motoren-Prüffeld  
Berlin-Adlershof

Berlin-Adlershof, den 1. August 1942  
Konto Df 248/1  
1. Teilbericht

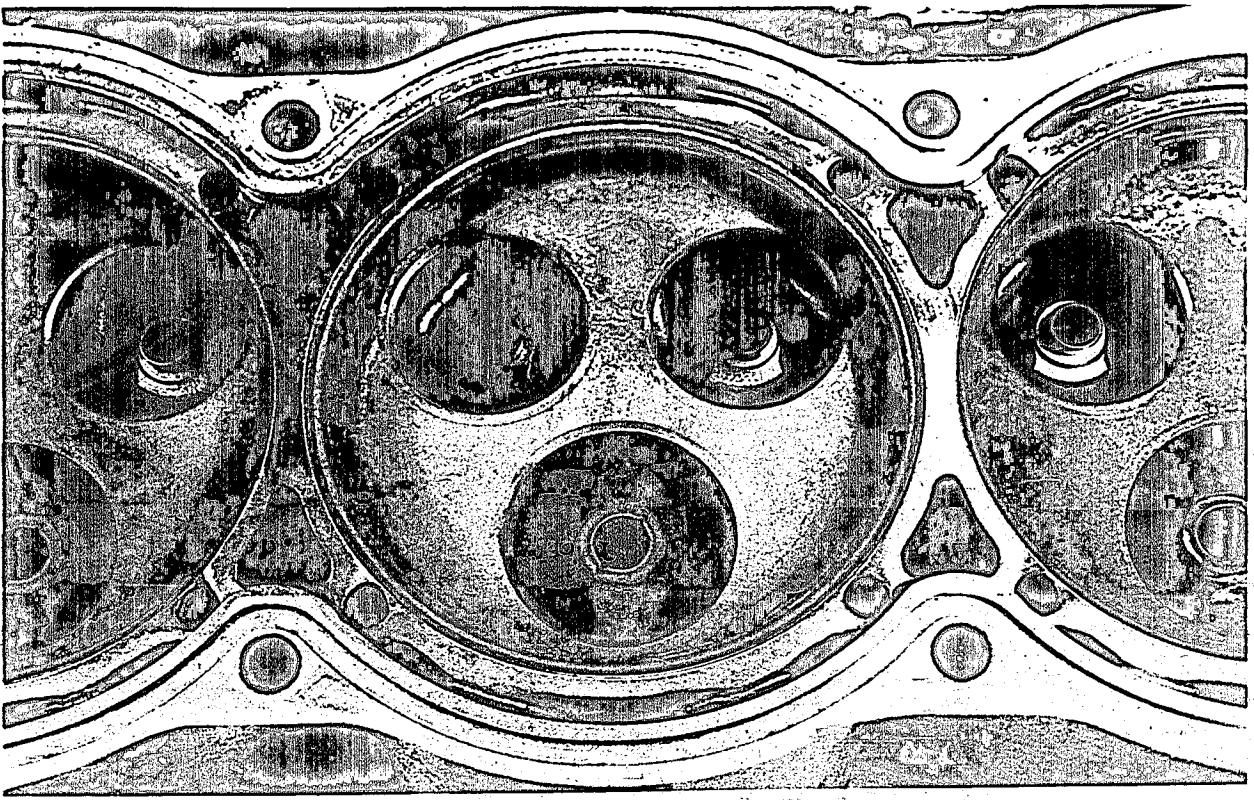
Bei Abb. 1 - 4 sind Kolben und Zylinderköpfe von Block I und II einander gegenübergestellt. Wenn auch aus den Aufnahmen kein klarer Unterschied ersichtlich ist, so waren doch die Ablagerungen und Rückstände an Kolben und am Verbrennungsraum bei Zylinderblock I bedeutend stärker. Besonders deutlich zeigte sich der Bleieinfluß an den Auslaßventilen Abb. 5. Während die Auslaßventil-Teller der bleifreien Seite kaum Ablagerungen oder Anfressungen zeigen, sind bei den mit Bleizusatz gefahrenen Block I neben einem dichten Ölkohle- und Zunderbelag starke Anfressungen des Tellers ersichtlich. An den Sitzflächen der Ventile (Abb. 6. - 11) ist kein wesentlicher Unterschied festzustellen; eine Dichtprobe der Ventile vor der Demontage ergab bei beiden Seiten einwandfreien Sitz. Lediglich die Innenseite der Teller zeigt wieder bei Block I starke Ablagerungen von Ölkohle und Blei.

Abb. 1 Zylinderkopf I BTX-Zusatz 0,12%

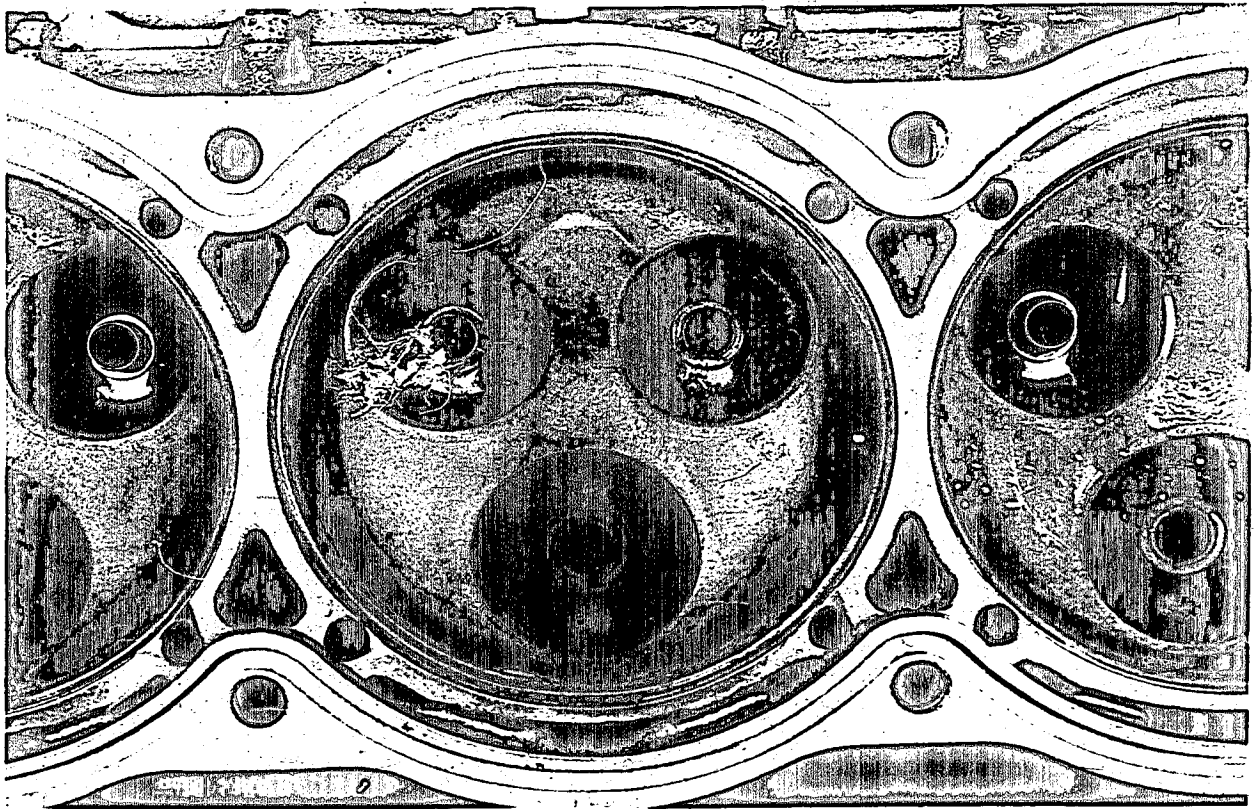
Abb. 2 Zylinderkopf II ohne BTX-Zusatz

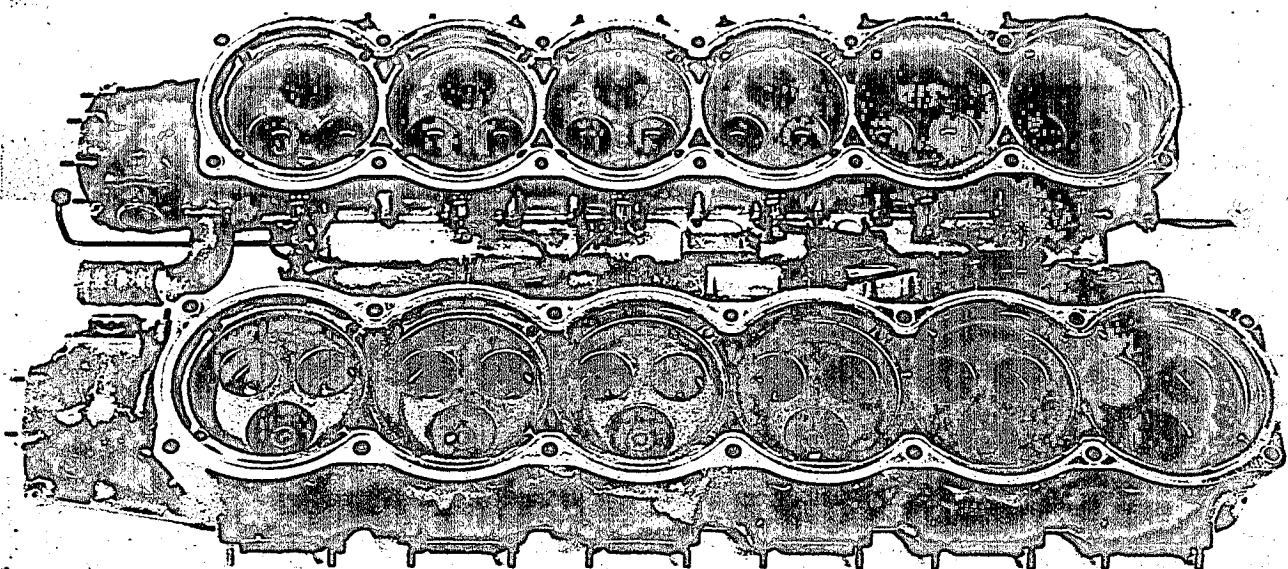
Abb. 3 Oberer Zylinderkopf I BTÄ-Zusatz 0,12%  
Unterer Zylinderkopf II ohne BTÄ-Zusatz

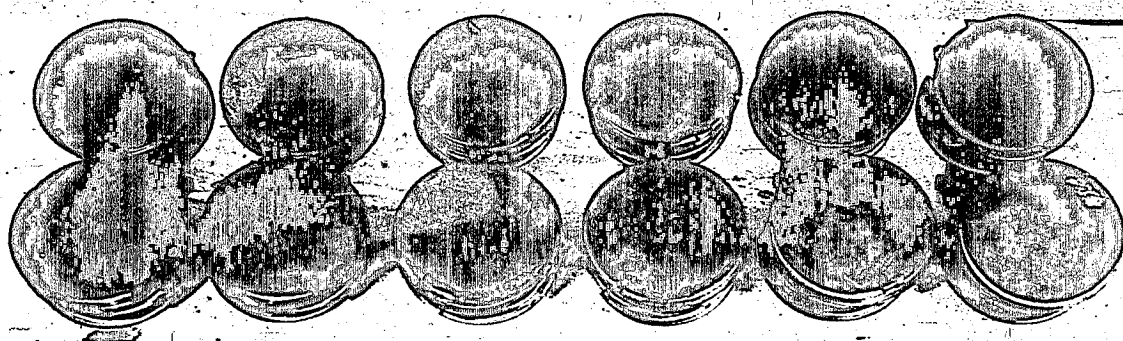
Abb. 4 Obere Kolbenreihe BTÄ-Zusatz 0,12%  
Untere Kolbenreihe ohne BTÄ-Zusatz

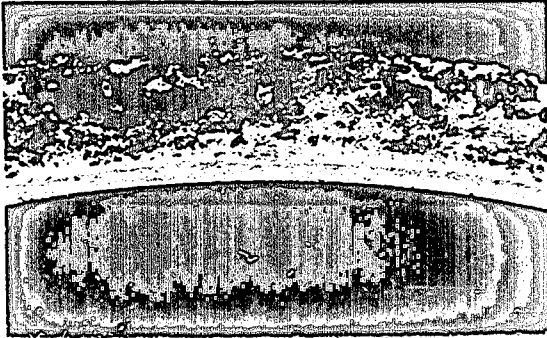
Abb. 6 Ventilkegel Nr. 1  
mit 0,12% BTA

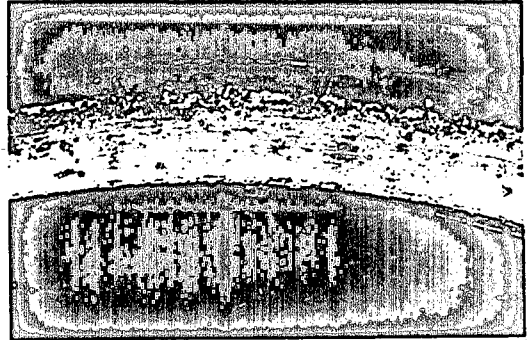
Die ohne Bleizusatz gefahrenen Ventilkegel hatten am Teller eine glatte Oberfläche ohne nennenswerten Zunderbelag.

Abb. 9 Ventilkegel Nr. 7  
ohne Blei

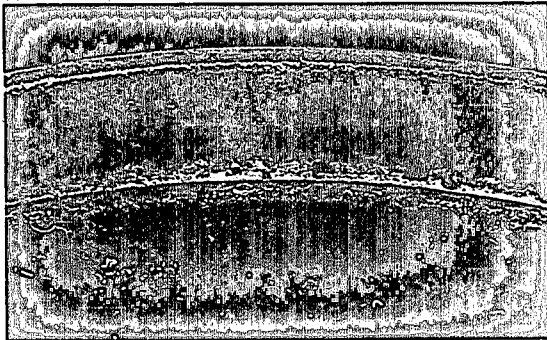
Abb. 7 Ventilkegel Nr. 3  
mit 0,12% BTA

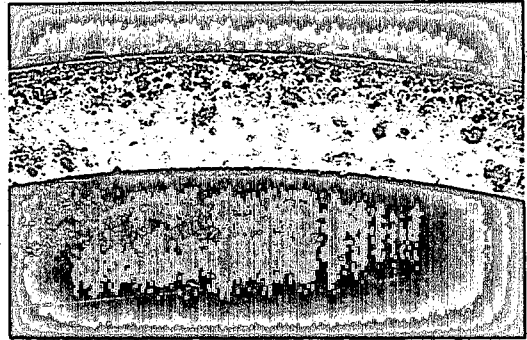
Abb. 10 Ventilkegel Nr. 9  
ohne Blei

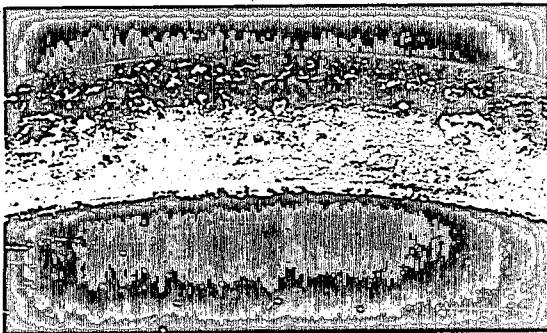
Abb. 8 Ventilkegel Nr. 5  
mit 0,12% BTA

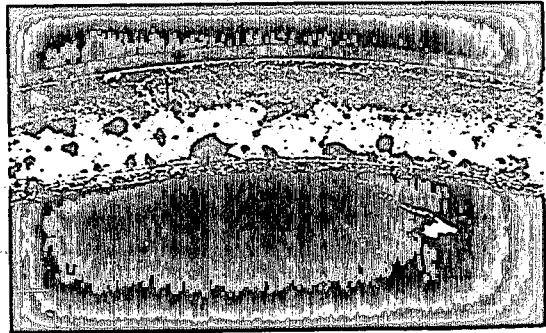
Abb. 11 Ventilkegel Nr. 11  
ohne Blei

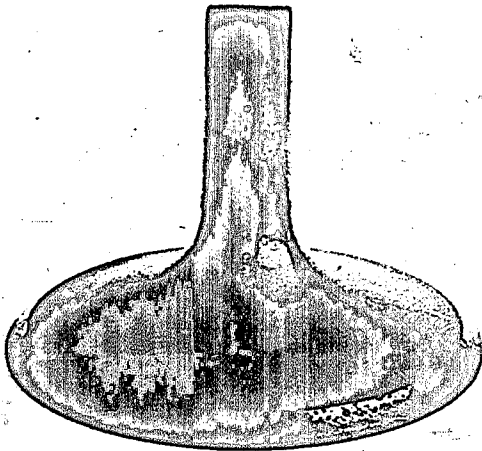
Bild 13: Kegel A, ohne Bleizusatz gefahren

Bild 13: Ohne Pb-Zusatz  
gefahrenes Ventil A

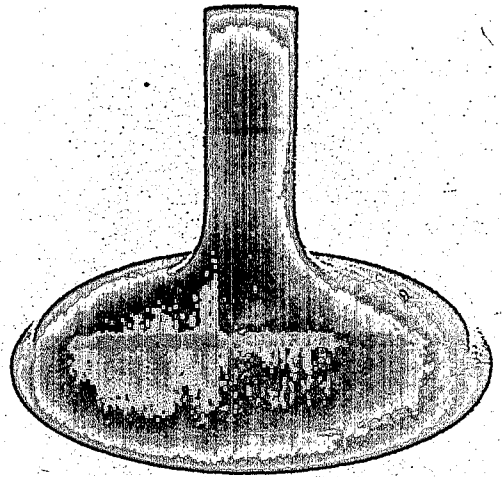
Bild 14: Kegel B 1, mit Bleizusatz gefahren

Bild 14: Mit Pb-Zusatz  
gefahrenes Ventil B 1

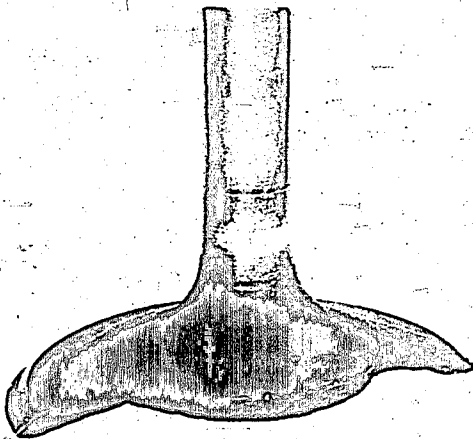
Bild 15: Kegel B 2, mit Bleizusatz gefahren und gebrochen.

Bild 15: Mit Pb-Zusatz  
gefahrenes Ventil B 2

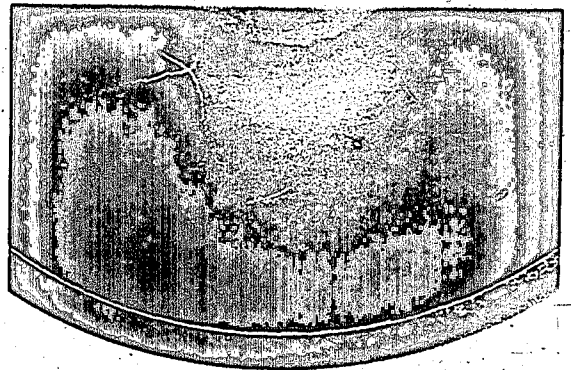
Die Bilder 16 bis 18 zeigen die Telleroberseite der Kegel A, B 1 und B 2 in zweifacher Vergrößerung. A hat eine aufgeraute Oberfläche und starken, in Umfangsrichtung gerissenen Belag. B 2 hat einen weniger aufgerissenen Belag als B 1, ist aber gebrochen. Der Rißausläufer verläuft in Stufen, vorzugsweise in Umfangsrichtung und kurze Strecken radial.

Bild 16: Tellerfläche eines  
ohne Pb-Zusatz gefahrenen  
Ventils A

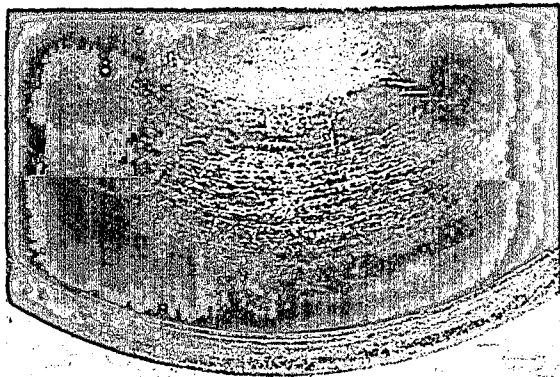
Bild 17: Tellerfläche eines  
mit Pb-Zusatz gefahrenen  
Ventils B 1

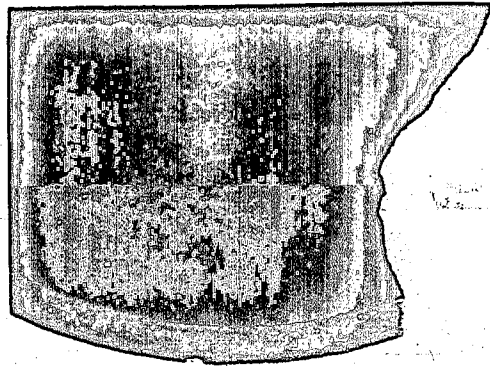
Bild 18: Tellerfläche des  
gebrochenen Ventils B 2

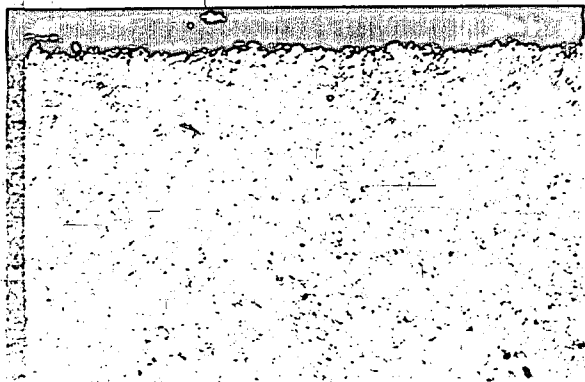
Der Kegel A hat an der Telleroberseite ein Gefüge ohne Besonderheiten gemäß Bild 19. Ein nennenswerter Belag ist nicht vorhanden. Die Telleroberfläche ist glatt.

Bild 19: Kegel A

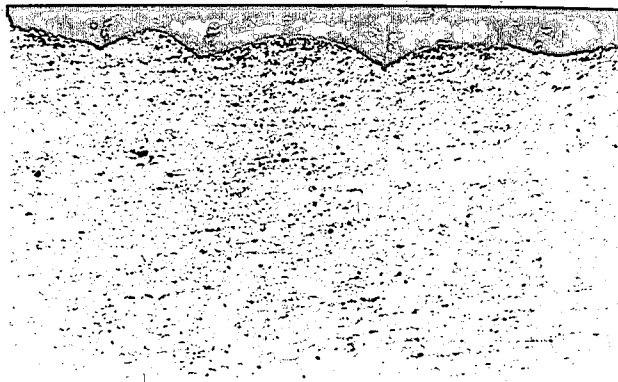
Der Kegel B 1 hat nach dem Übersichtsbild 20 eine wellige Oberfläche. Die in Teller- Umfangsrichtung verlaufenden Wellen haben abgerundete oder spitzwinklige Täler (Kerben). Die Bilder 21 bis 23 zeigen Ausschnitte aus Bild 20 in stärkerer Vergrößerung. Zwischen dem Stahl und dem dicken Zunderbelag hat sich infolge selektiver Oxydation des Stahles eine metallische Schicht gebildet, die nach dem Ergebnis der Spektralanalyse des Belages (Fehlen größerer Mengen Nickel) aus Nickel bestehen muß. Wo der Belag zusammenhängend ist, ist die Nickelschicht ebenfalls zusammenhängend und der Kerbgrund abgerundet. Risse im Belag treten zusammen mit Durchbrechungen der Nickelschicht und verstärkter Oxydation und Rissansetzen im Kerbgrund auf.

Bild 20: Kegel B 1  
Übersicht

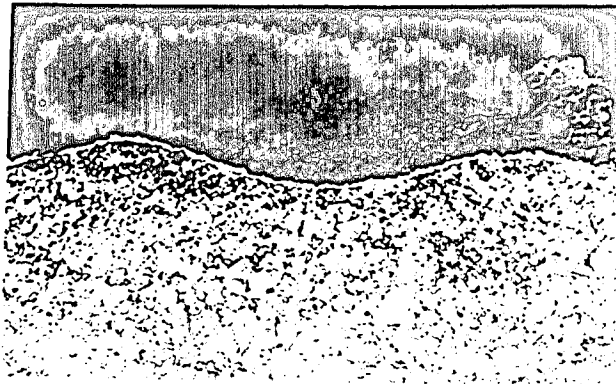
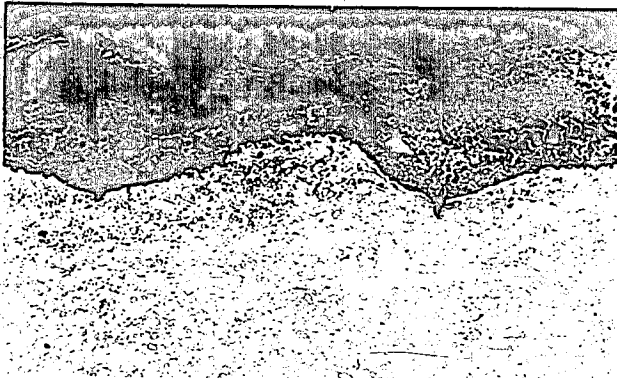
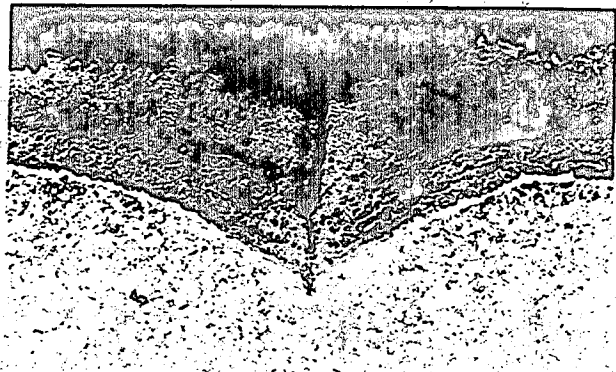
Bild 21: Kegel B 1

Bild 22: Kegel B 1

Bild 23: Kegel B 1

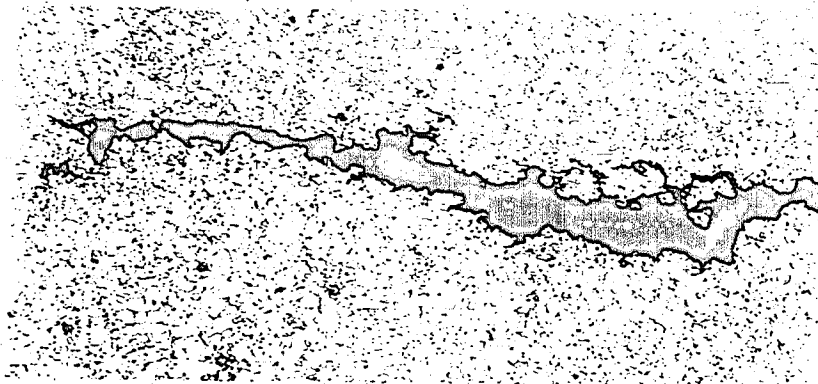
Bild 24 zeigt den Ausläufer des Hauptrisses (vgl. Bild 18) in dem gebrochenen Ventilteller B 2. Der Riß verläuft interkristallin, ist also vermutlich bei hoher Temperatur entstanden. Der Teller B 2 wies noch eine größere Zahl kleinerer Anrisse auf. An ihnen läßt sich das Entstehen und Wachsen der Risse gut verfolgen: An Stellen mit abgerundetem Kerbgrund entsteht infolge der Biegebeanspruchung des Ventiltellers im Betriebe ein Anriss in dem Oxydbelag. Die Verbrennungsgase haben nun freien Zutritt zum Kerbgrund, so daß hier eine verstärkte Verzunderung eintritt. Die Nickelschicht wird an der tiefsten Stelle des Kerbes durch jetzt mögliche Oxydation durchbrochen, im Kerbgrund entsteht durch Zusammenwirken von Oxydation und Biegebeanspruchung ein kleiner Anriss, Bild 25. Es ist anzunehmen, daß das weitere Fortschreiten des Risses im wesentlichen infolge der Spannungserhöhung an der Rißspitze unter der Biegebeanspruchung des Kegeltellers im Be-

Bild 24: Ausläufer des Hauptrisses im  
Ventilteller des gebrochenen Ventils B 2

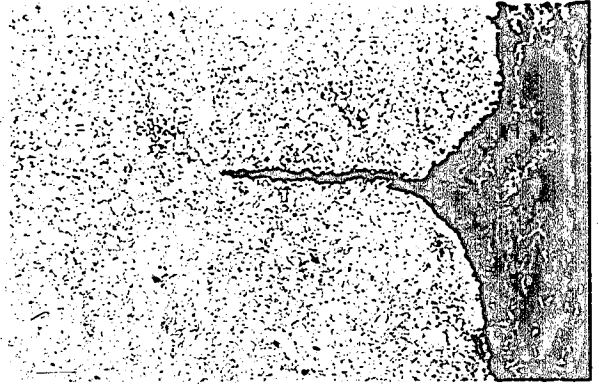
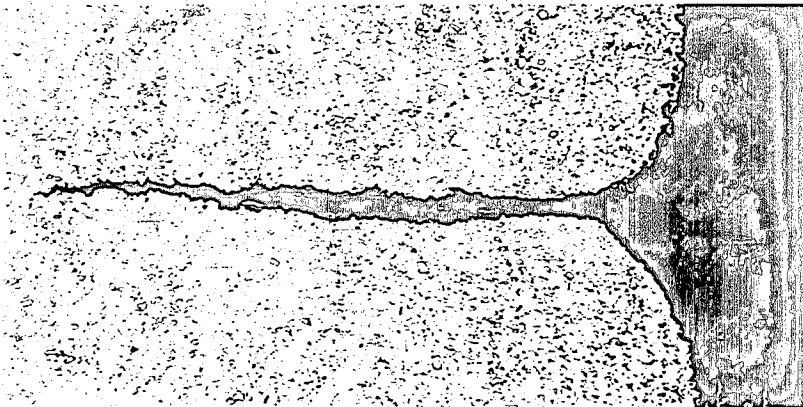
triebe erfolgt und von diesem Zeitpunkt ab die Oxydation der Riswandungen eine Folgeerscheinung ist. Auf diese Oxydation kann es zurückzuführen sein, daß der Riss im zuerst entstandenen Teil einen interkristallinen Verlauf zu haben scheint. Im später entstandenen, der Oxydation nur kurze Zeit unterworfenen Teil des Risses ist der interkristalline Rißverlauf deutlich erkennbar, Bild 26 und 27.

Bild 26: Kegel B 2

Bild 27: Kegel B 2

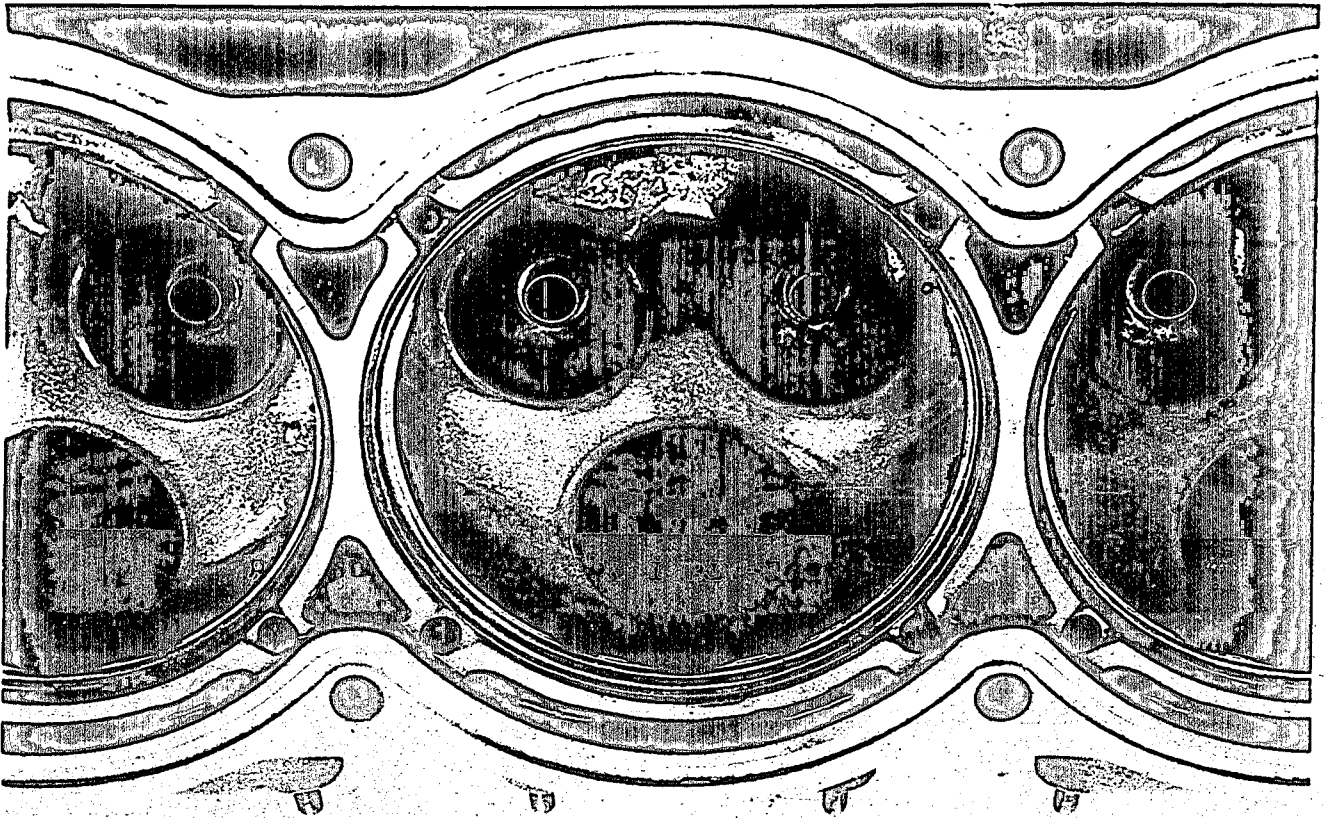
Abb. 28 Zylinderkopf I BTA-Zusatz 0,12%

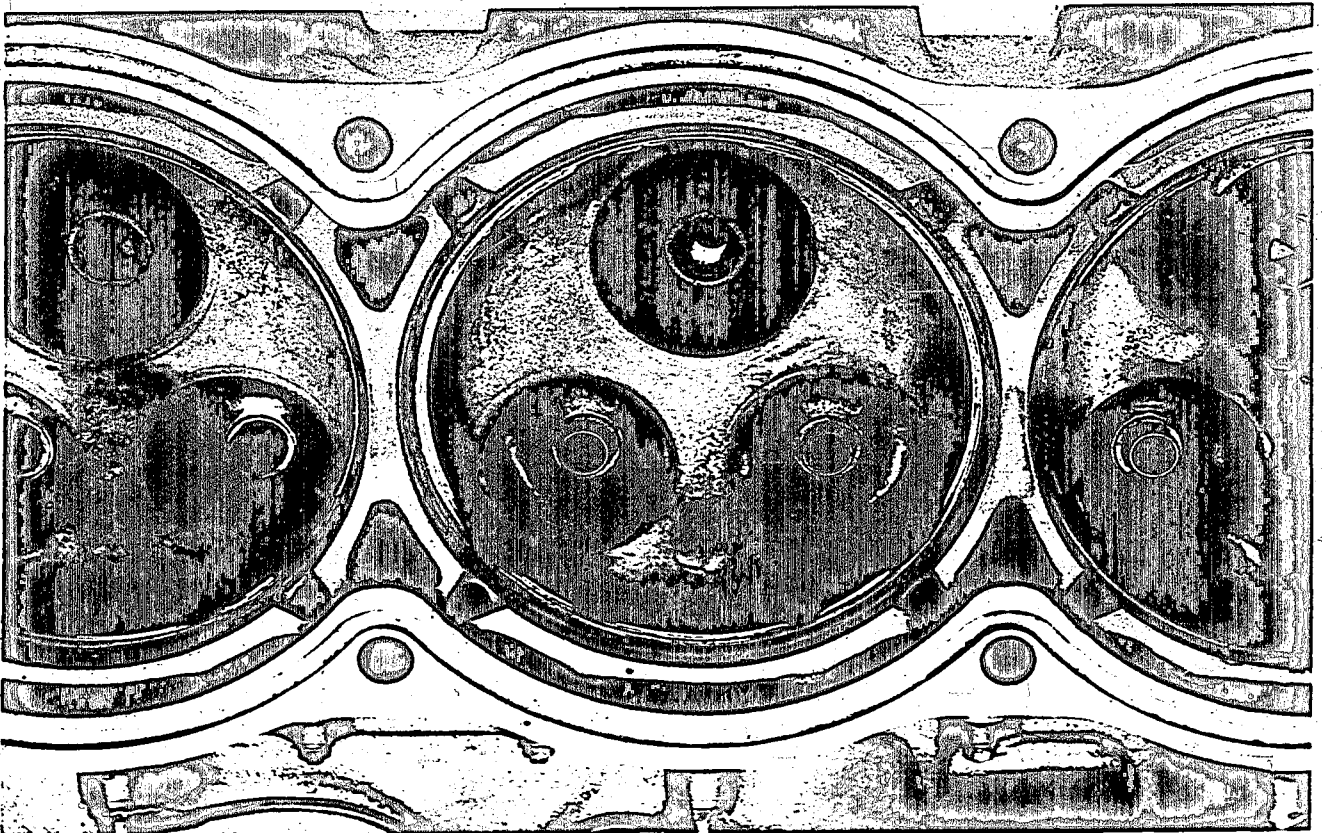
Abb. 29 Zylinderkopf II BTA-Zusatz 0,09%

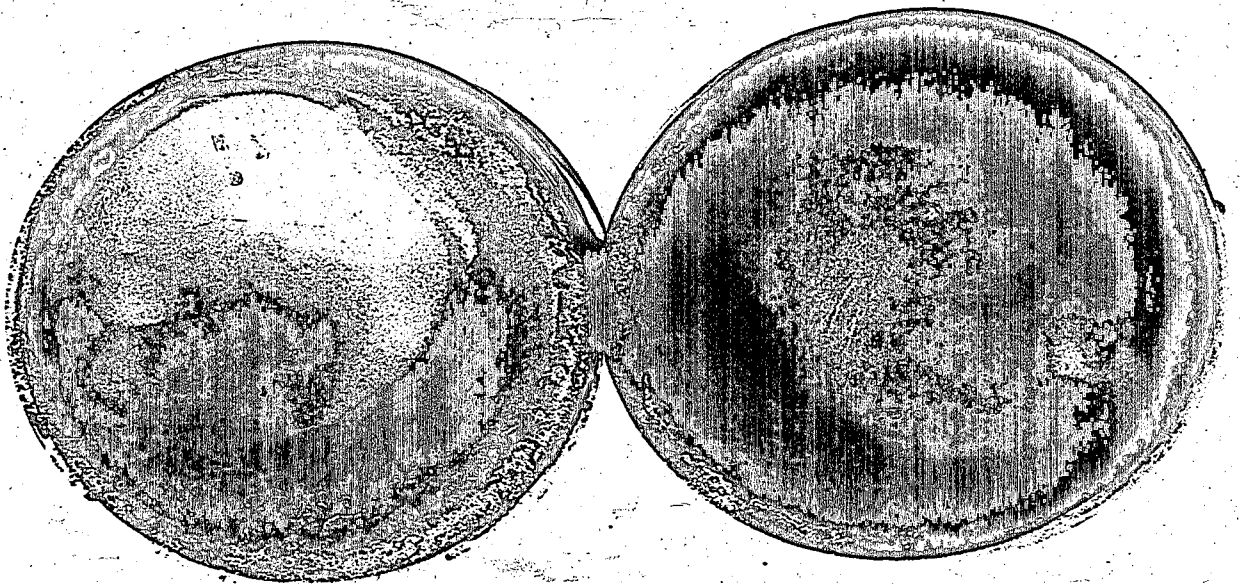
Abb. 30 Linker Kolben BTÄ-Zusatz 0,12%  
Rechter Kolben BTÄ-Zusatz 0,09%

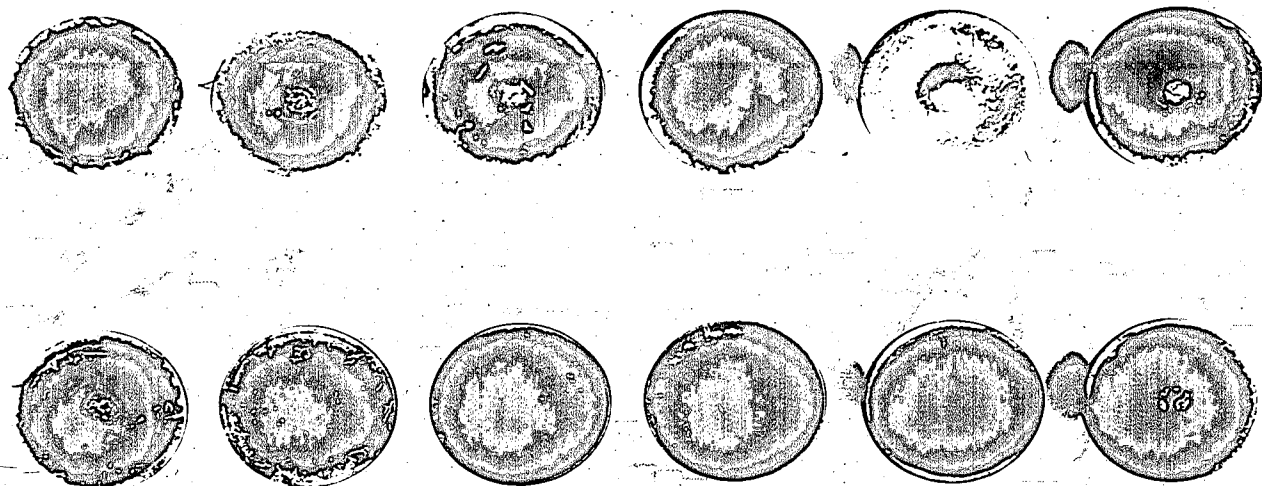
der Beurteilung der Kolben und Zündkerzen konnte zwischen beiden Zylinderblöcken kein Unterschied festgestellt werden. Die Abbildungen 35 - 38 zeigen die Schnittbilder der elektrolytisch gereinigten Auslaßventilkegel. Die Kerbwirkungen und Anrisse sind in beiden Ventilen gleich stark zu sehen und es wird nur eine Frage der Zeit sein, wann diese Anrisse im Kegel zum Bruch führen; welches Ventil zuerst brechen wird, kann nicht vorausgesagt werden, da die Anrisse in beiden Fällen gleich tief sind. Wie schon vorher gesagt, konnten die Versuche am Motor Werk Nr. 194 fast ohne Unterbrechung zu Ende geführt werden, zudem herrschte beim letzten Lauf meist trocknes, warmes Wetter.

Abb. 32 Die beiden oberen Zündkerzenreihen mit 0,12 PTK-Zusatz

Die beiden unteren Zündkerzenreihen mit 0,09 PTK-Zusatz

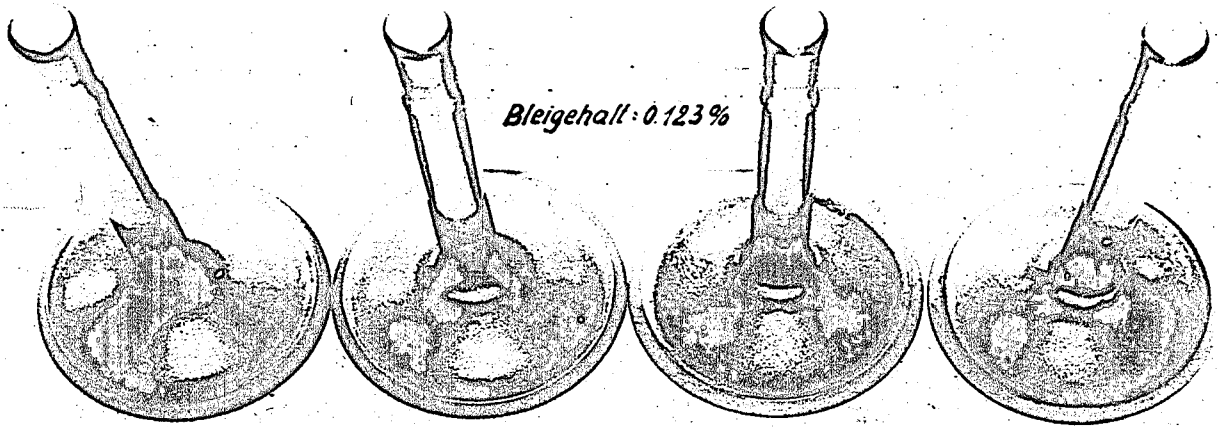
Abb. 33 Auslaßventile: elektrol. gereinigt

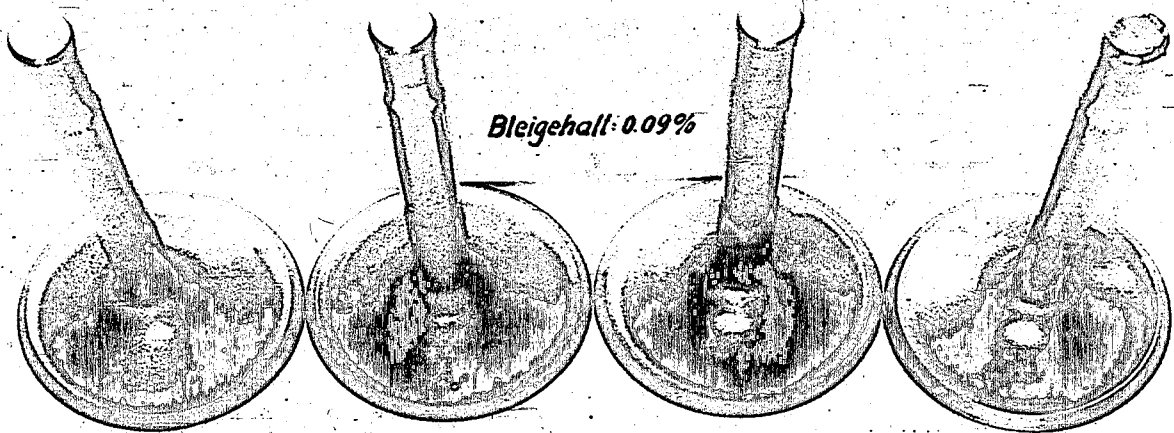
Abb. 34 Auslaßventile: elektrol. gereinigt

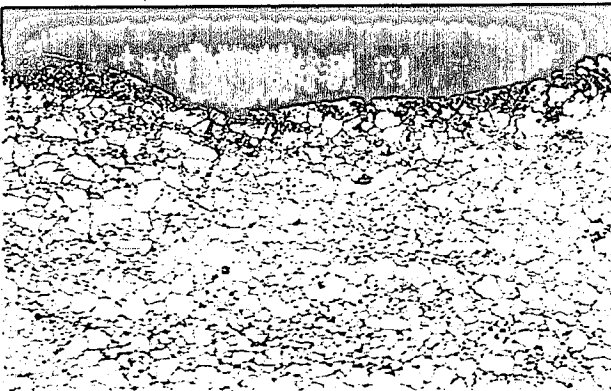
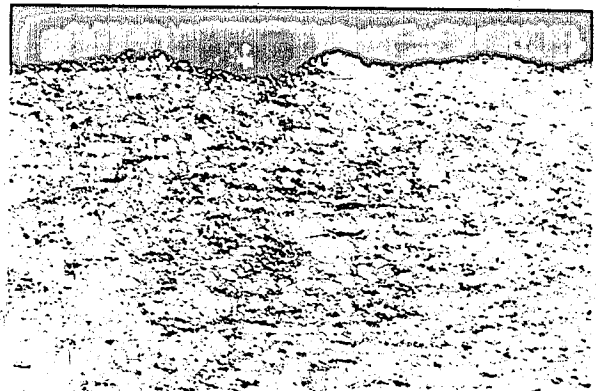
Abb. 36 Schliffbilder von Ventilkegel 12

BTA-Zusatz 0,09%  
V=200
