AMMONIAKWERK MERSEBURG  
Gesellschaft mit beschränkter Haftung  
Materialprüfung Me 175

U n t e r s u c h u n g

durch Bombensplitter beschädigten Zwischen-  
abstreiferflasche Nr. 1, Me 334, Reg.Nr. 1917.

Abmessung: 700/856 Ø; 4600 mm lang

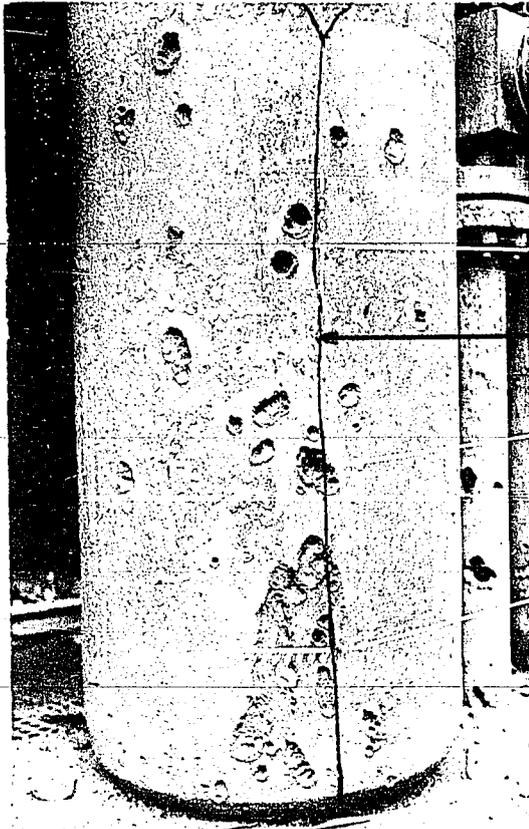
## Bild 1

In der Frage der Wiederinbetriebnahme der in Bild 1 der Anlage 2 gezeigten Abstreiferflasche standen zunächst zwei Anschauungen gegenüber: Die eine neigte dazu, die Flasche durch nur kaltes Nachschweißen an den Einschlagstellen, und zwar ohne die Flasche auszubauen, möglichst rasch wieder betriebsfähig zu machen. Die andere Anschauung hielt die Wirkung der Einschläge für bedenklicher; es sollte die Flasche ausgedient werden oder es sollte mindestens eine eingehendere Untersuchung einer endgültigen Entscheidung vorangehen.

Ansicht der unteren Hälfte der Abstreiferflasche mit Splittereinschlägen.

— Stelle „y“ (Verformungsmessung)

— spätere Bruchlinie (siehe Bild 2)

— Einschlagstelle „x“

— Lage des Querschliffes „z“  
(siehe Bild 10)

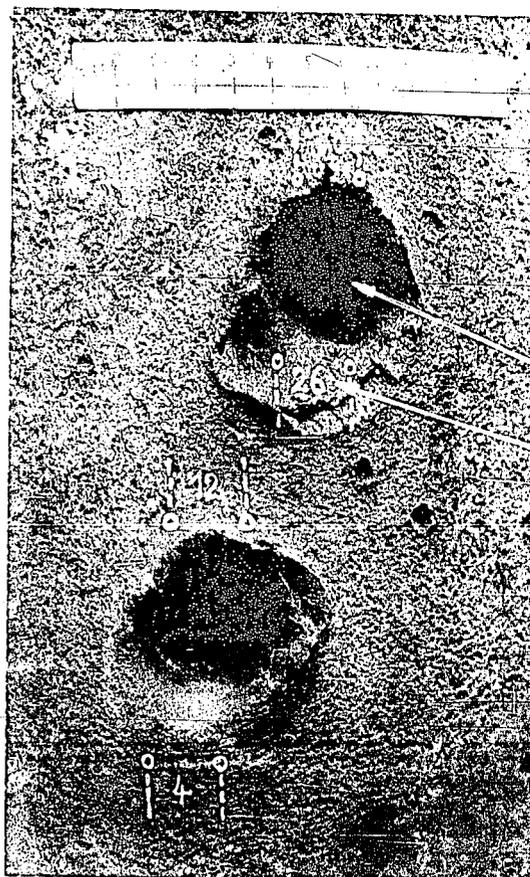
Bild 3

Die zur Beurteilung der Wiederverwendbarkeit der Flasche festgelegte Verformungsmessung wurde mit einem Mohr'schen Setzdehnungsmesser (Meßpunkte: eingedöbberte 2mm Stahlkugeln; Meßstrecke: 20 mm) an der in Bild 1, Anlage 2 abgegrenzten Stelle y bei einem Wasserdruck von 325 atü durchgeführt. In Bild 3, Anlage 3 ist die Stelle noch einmal groß dargestellt. Die Größe der gemessenen Dehnungen ist im Spannungsmaß  $\xi \times E$  kg/mm<sup>2</sup> den einzelnen Meßstrecken beigeschrieben. Es ergaben sich Werte der Dehnung, die wesentlich höher waren, als der rechnerischen Spannung,  $\xi \times E = 10$  kg/mm<sup>2</sup>, entspricht, so an einer Stelle 30 kg/mm<sup>2</sup>. In einem Fall wurde aber auch der anormal kleine Wert von 4 kg/mm<sup>2</sup> festgestellt. Die nach oben bzw. unten abweichenden Werte wurden vorhandenen Rissen zugeschrieben.

Ansicht der Meßstelle „y“ (siehe Bild 1)

mit eingetragenen Meßergebnissen

für 325 atü (rechn. Sollwert 10)

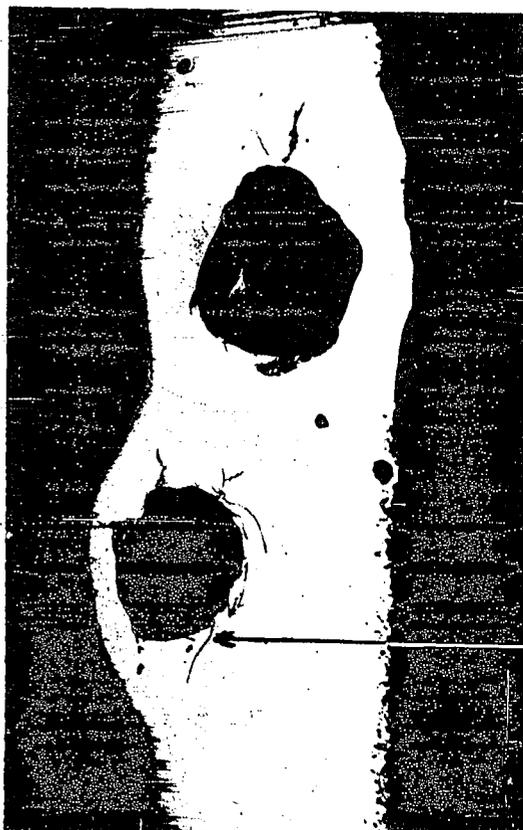
Bild 4

An der gemessenen Stelle y wurden durch Abhobeln von 2 mm von außen die beim Einschlagen des Splitters entstandenen Risse unmittelbar unter der Außenoberfläche sichtbar. (Siehe Bild 4, Anlage 3) An der obersten Meßstrecke, an der 30 kg/mm<sup>2</sup> gemessen werden waren, laufen zwei Risse innerhalb der Meßstrecke annähernd senkrecht zu ihr.

Auf der untersten Meßstrecke wurde der anormal niedrige Wert von 4 kg/mm<sup>2</sup> dadurch gemessen, daß der Kraftfluß durch einen seitlich außerhalb der Meßstrecke gelegenen Riss abgelenkt worden war.

Stelle „y“ 2 mm tief

abgehobelt (siehe Bild 3),

Dieser Riß hat den Kraftfluß  
an der mit  $\xi_{ta} \cdot E = 4$  gemessenen  
Meßstrecke gestört.

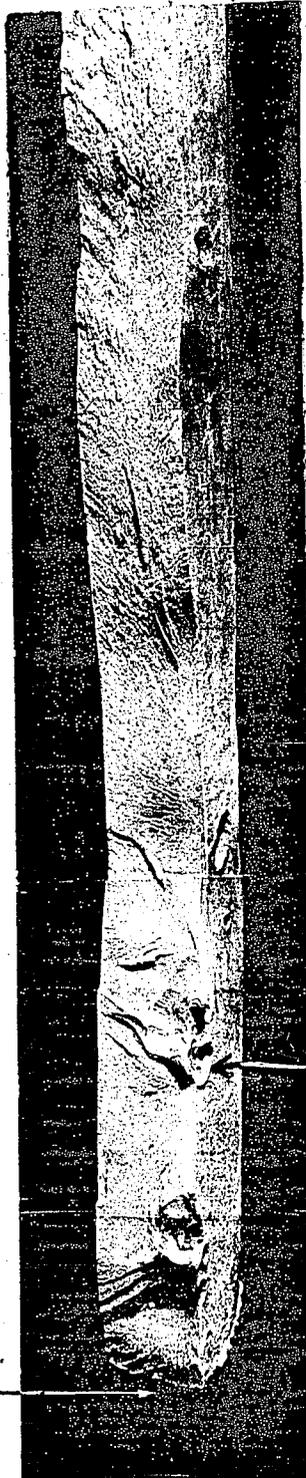
Bild 5

Eine Ansicht der zwei Hauptbruchstücke der geborstenen Flasche ist in Bild 2 der Anlage 2 wiedergegeben. Der erste Eindruck war der, daß der kurze verformungslose und vorzeitige Bruch inneren Spannungen und den in den Bruchflächen sichtbaren Anrissen zuzuschreiben war. Anrisse und innere Spannungen sind durch die Materialverdrängungen beim Aufschlagen der Splitter entstanden. Die hierdurch bedingte weitgehende Beeinflussung der Bruchstruktur geht aus dem Bild 5, Anlage 4 hervor.

Ansicht des unteren Teiles der Hauptbruchfläche (siehe Bild 2) mit Einflußzonen der Einschläge.

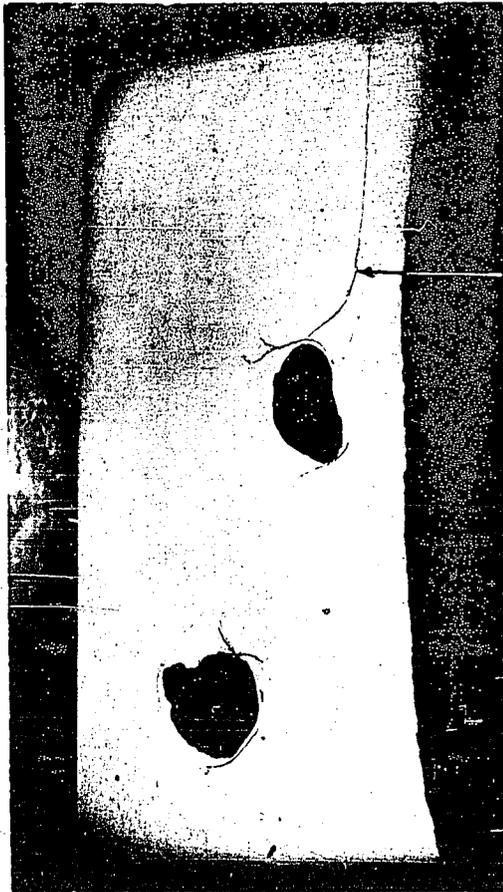
## Bild 7

als Folge der Anrisse und des Eigenspannungsfeldes, das in seiner Ausdehnung ein Materialvolumen von der mehrfachen Größe des Einschlages selbst erfaßt. Als ein Riß, der durch diesen großflächigen Eigenspannungszustand entstanden ist, ist auch der in dem Hobelschnitt, Bild 7 der Anlage 5 besonders gekennzeichnete zu bewerten. Dieser Riß war äußerlich nicht sichtbar und ist erst in den Hobelschnitten zum Vorschein gekommen.

Stelle „y“, 20 mm tief abgehobelt.  
(siehe Bild 3 u. 4)

Dem großflächigen Eigenspannungszustand zuzuschreibender Riß, der offenbar erst durch die Wasserdruckprobe ausgelöst wurde.

Die Risse an den Einschlagrändern sind beim Auftreffen der Splitter entstanden.

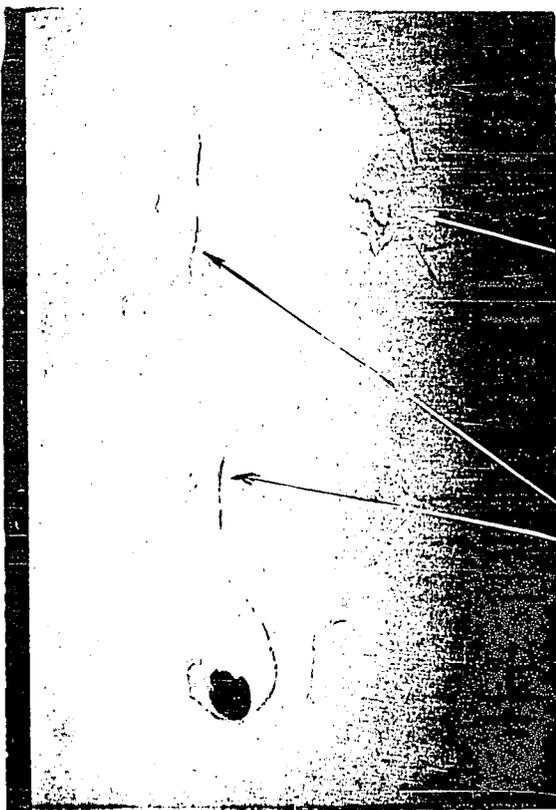
## Bild 8

Die beiden Einschläge der gemessenen Stelle y liegen außerhalb der beim Abpressen entstandenen Bruchflächen. Aber auch bei ihnen sind zahlreiche Risse an den Einschlagrändern und im Einschlaggrund festgestellt worden, wie aus den Hobelschnitten (Bilder 4, 7 u. 8 der Anlage 3 und 5) hervorgeht. Die Risse an den Einschlagstellen sind mit Sicherheit in der Hauptsache alle schon beim Splitteraufschlag entstanden. Ein Teil von ihnen wird durch die beiden Wasserdruckproben noch etwas weiter gerissen sein. Von diesem Weiterreißen dürfte das beim Unterdruckgehen beobachtete metallische Knacken hergerührt haben.

Stelle „y“, 28 mm tief abgehobelt.  
(siehe Bild 3, 4 u. 7)

Die Hobelfläche liegt etwa 1 mm unter dem Grund des oberen Einschlages, und zeigt in dieser Schicht noch vorhandene Risse unter dem Einschlaggrund.

Dem großflächigen Eigenspannungszustand zuzuschreibende Risse, d.h. bei der Wasserdruckprobe entstanden.

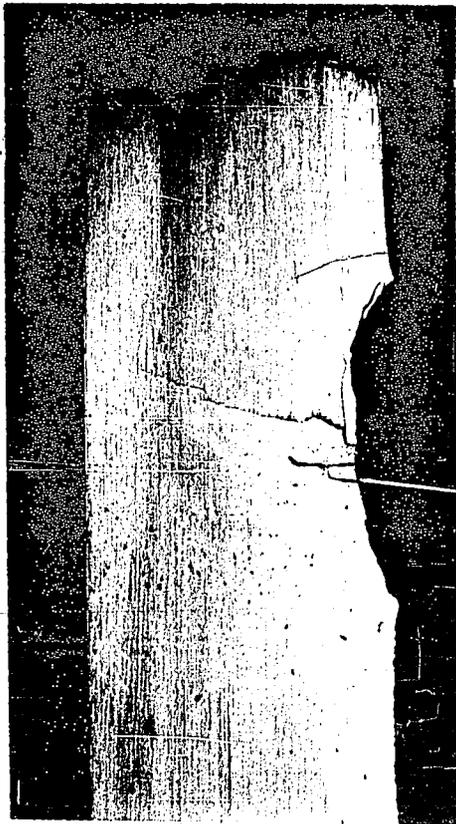
Bild 9

Ein weiteres Beispiel für Anrisse in einem Splittereinschlag ist im Bild 9, Anlage 6 gegeben. Die Wahrscheinlichkeit, daß in Einschlagstellen Anrisse vorhanden sind, ist so groß, daß vor Wiederinbetriebnahme eines Hochdruckgefäßes alle Einschlagstellen auf Anrisse untersucht werden müssen.

Ansicht eines verhältnismäßig  
flachen Einschlages mit Anrissen.

Diese Strecke des Risses ist schon beim Einschlag entstanden. Durch die Wasserdruckprobe ist er weitergerissen.

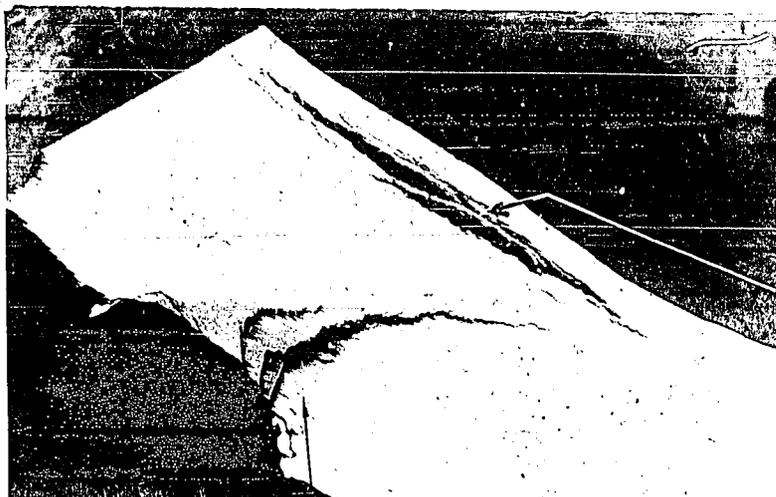
Bild 10

Dieser Schliff (Bild 10, Anlage 6) ist an der Stelle z (siehe Bild 1, Anlage 2) in unmittelbarer Bodennähe entnommen worden. Dem flächenmäßig wohl großen Einschlag war aber wegen seiner geringen Tiefe und seiner Lage in Bodennähe bei der ersten äußeren Besichtigung zunächst keine besondere Bedeutung beigemessen worden. Nach dem Bruch der Flasche zeigte sich jedoch im Innern eine beulenartige Erhebung, die an der nicht zerstörten Flasche nicht zu finden gewesen wäre. Der Querschliff ließ neben starken Rissen senkrecht zum Einschlag eine starke parallele Trennung in der Nähe der inneren Oberfläche erkennen. Es handelt sich hier um die durch elastische Stoßwirkung abgetrennte innere Materialschicht. Diese Trennung ist nicht, wie aus einem Schwefeldruck nachgewiesen werden konnte, etwa in einer stark geseigerten Zone erfolgt, sondern in durchaus gesundem Material. Die Abtrennung an der inneren Wand durch die elastische Stoßwirkung ist bei dem an sich weichen Werkstoff in dem vorliegenden Fall durch die Formsteifigkeit der getroffenen Stelle in der Nähe des Bodens begünstigt worden. Die Materialtrennung unter der sichtbaren Beule ließ sich durch Abklopfen gut erkennen. Diese Methode, die hier erst nach dem Bruch der Flasche anwendbar war, ist für befahrbare Apparate zu empfehlen.

Der schwere Fehler in der Nähe des Bodens, der äußerlich sehr unscheinbar aussah und deswegen an der nicht zerstörten Flasche leicht übersehen werden konnte, bedeutete eine große Gefährdung der Flasche. Er weist nachdrücklich darauf hin, daß durch Splitter beschädigte Hochdruckapparate vor ihrer Wiederverwendung sehr sorgfältig untersucht werden müssen.

Ansicht des Schliffes  
quer zur Flächenachse an  
der Stelle „z“ (siehe Bild 1)

Weitgehende Materialtrennung durch die elastische Fortpflanzung der Stoßenergie.

Sichtbare dunkle Zone besonders starker Kaltverformung unter der Einschlagstelle mit zahlreichen Rissen
