Braunkohle - Benzin Aktiengesellschaft - Werk Böhlen

Reparaturbericht des Abhitzekessels III

Böhlen, am 3. März 1943

Bericht Nr.: 10/43

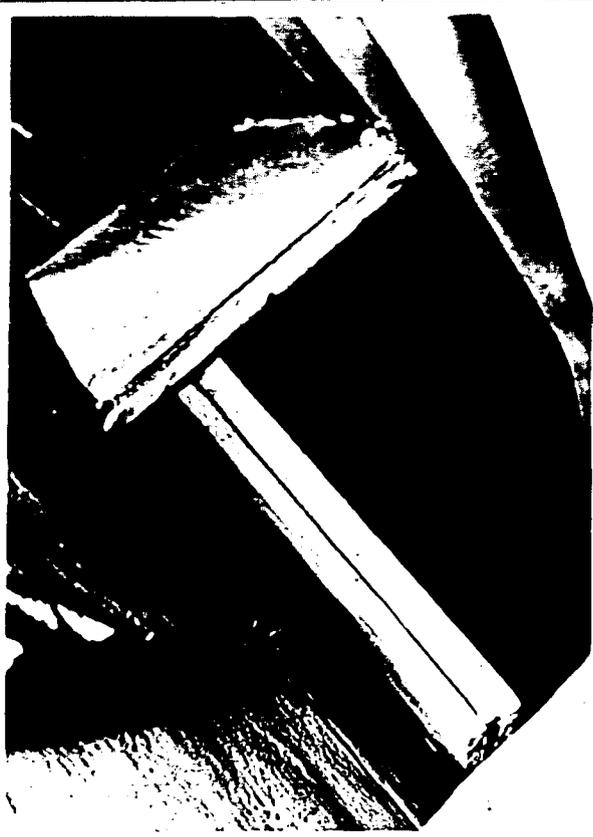
B i l d 2

Die Fallwände sind eingestürzt. Auf der Westseite des Kessels ist ein besonders großes Loch in beiden Fallwänden. (Infolge des Rohrreißers entstandener nordseitiger Überdruck hat die Wände eingedrückt).

Südl. Fallwand-Einsturz

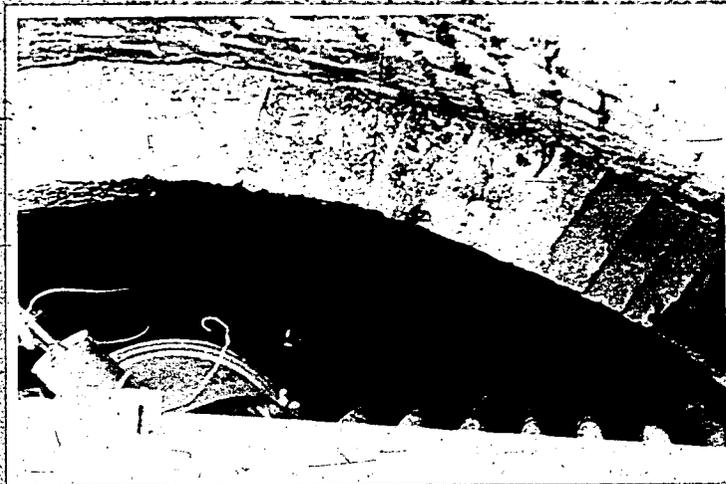
B i l d 5

Die verbogenen Siederohre im ersten Zug

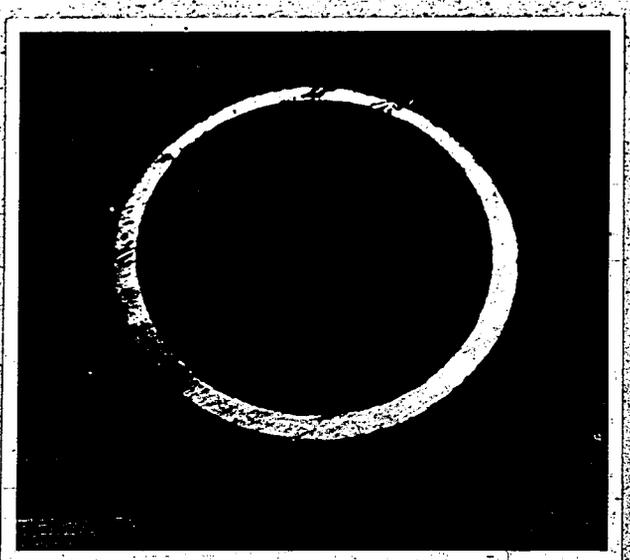
B i l d 7

Die Rohrquerschnitte (Skizze und Foto) zeigen, daß die eigentliche Verschleißzone etwa 1/3 des Umfangs ausmacht und plötzlich mit einem kleinen aber deutlichen Knick in den gesunden Querschnitt übergeht. Das aus dem Siederohr gesprengte Rohrstückchen in Größe des Loches war nur noch 0,2 mm dick. Der Rohrreißer saß auf der Ostseite des Rohres, also der Kesselmauer abgewandt.

Der Rohrreißer im
Querschnitt

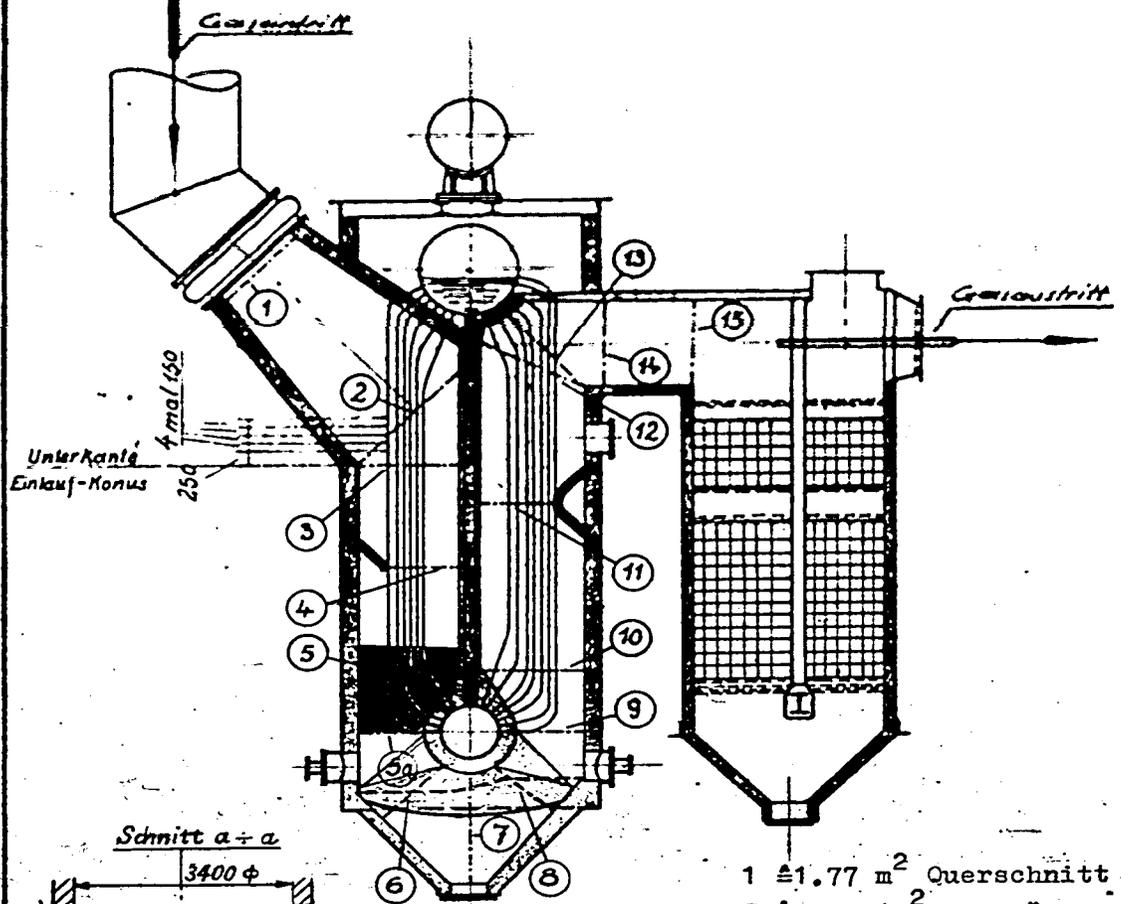
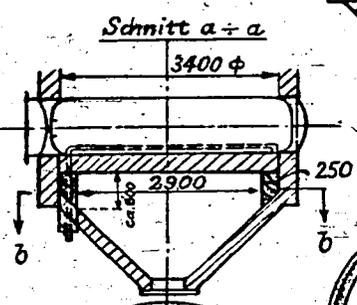
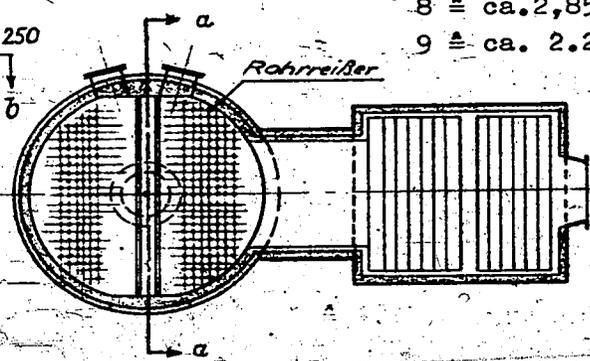
Das Verschleißbild des gerissenen Rohres deutete wieder auf
 örtliche Wirbelbildung hin. - Wodurch wird dieser begrenzte und
 nur in der Westecke des 2. Zuges auftretende Wirbel erzeugt? -

Da der Kessel im Inneren bis auf ein im Westen vertikal durch
 den Trichter geführtes Abschlämrohr NW 100, durchaus symmetrisch
 ausgebildet ist, wird vermutet, daß dieses Rohr die Wirbel ver-

ursacht oder wenigstens begünstigt.

Um diesen Einfluß zu beseitigen und gleichzeitig die Symmetrie wieder herzustellen, wird westlich und östlich je eine glatte Wand mit schlanken Übergängen in den Kesseltrichter eingezogen, wie in Skizze A 955-16 angegeben ist.

Einbau der nach dem neuen Rohrplan vom 5.3.43 gebogenen Siederohre erreicht werden. Die Rohre werden so gebogen, daß sie kurz nach Austritt aus der Untertrommel stark nach oben abbiegen und so der stärksten Strömung und wahrscheinlich auch der Wirbelzone entzogen sind. Im 1. Zug wurden bei dieser Reparatur bereits die neuen Rohre eingesetzt (Skizze A. 955-16).

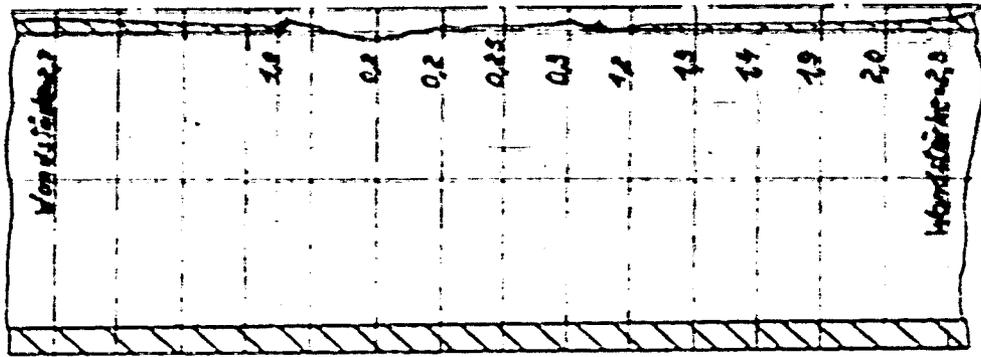
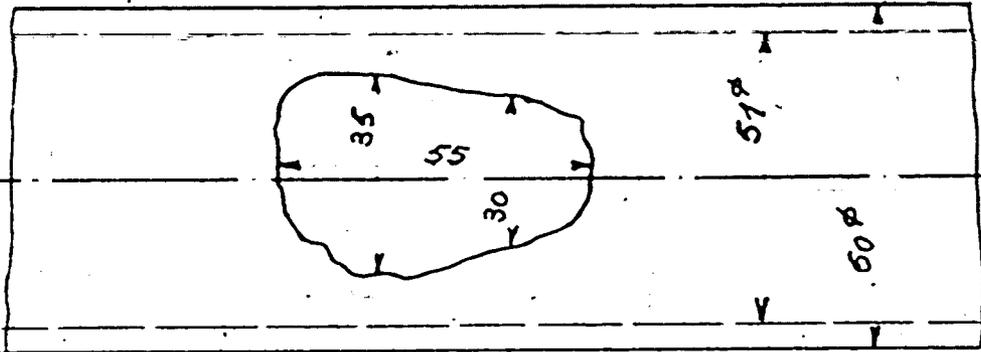
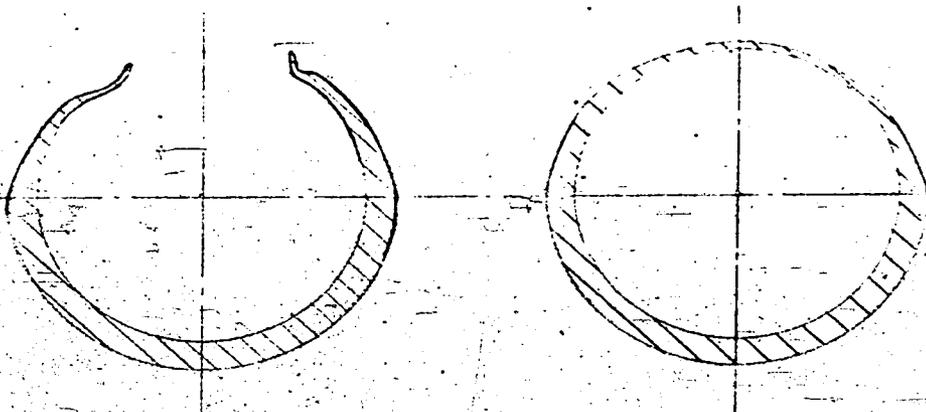
Kessel 3, Siederohr : Position 1, Rohr 1

Rohrreißer am 24. 1. 1943
