Hochruckversuche
Lu 55b

Die bei der Schaumfahrweise der Kohlenwasserstoffsynthese
auftretenden Störungen und ihre Beseitigung.

High Pressure Experiments
Ludwigshafen, 556

DIFFICULTIES ENCOUNTERED IN THE FOAMING METHOD OF
SYNTHESIS OF HYDROCARBONS, AND THEIR OVERCOMING
By Michael and Ehrmann

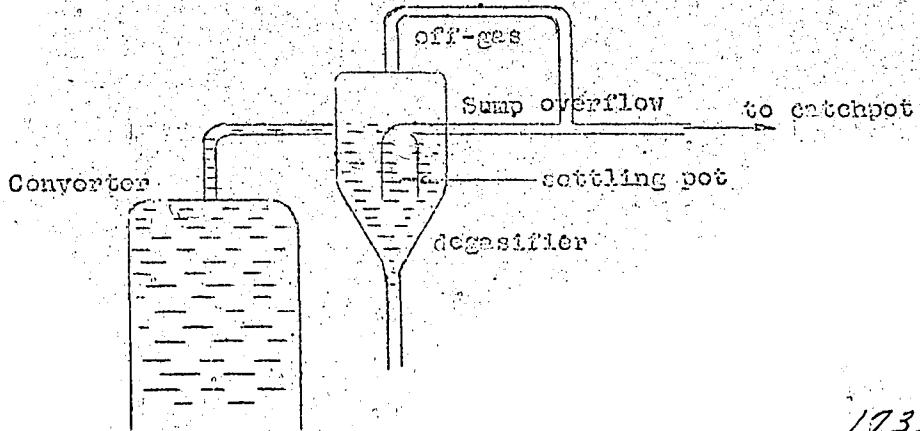
The sump material entering the degasifier from the reactor enters below the liquid level to avoid spattering on the upper wall. Never the less, because of the short distance of the level of the liquid in the sump from the cover, spray from the latter reached the cover, and deposits were formed on it for the same reasons as on the reactor walls, and kept growing.

This made itself primarily inconvenient by reducing the upper gas outlet. The process was aided by the thermocouple tube, located centrally in the gas outlet tube and which facilitated its plugging up. If the gas outlet was completely closed, the gas pressed the liquid level down to the bottom edge of the settling pot, to discharge through the latter into the catchpot. The settling pot became empty and its contents were pressed into the catchpot.

This resulted in important difficulties. Small variations in the amount of liquid in the sump, caused by slight variations in the gas supply, emptied the piece of tubing on the bottom of the settling pot because of the absence of appreciable reserves in it. Relatively dry deposits of the catalyst formed in the settling pot, occasionally chipped off and reached the pump, produced abrasions in it and necessitated a shutdown.

When all these disturbances were first noted, the reason for them were sought elsewhere, no one thought of the possibility of plugging up, because the converter had operated previously for three months without any plugging up. Finally, however, the failure of the gas outlet tube remained as the only possible explanation, and a dismantling proved it to be the correct one.

The difficulty was overcome by first of all removing the thermocouple centrally located in the gas outlet tube, which favored the reposition of the catalyst. The reactor has operated now for four months without any plugging up.

Additional precautions used in the 14 cm reactor then under construction: the liquid from the sump was made to enter the degasifying pot underneath the level of the liquid, as before, and 1 m distance was maintained between the degasifier cover and the level of the liquid. It was expected, that this would prevent the spattering of the liquid upward.
