Leuna Werke, den 24. Juli 1940
OI.Sab./Sch.

Sprechsaalbericht

betr. Anfahren der Hydrierung in Lützkendorf.

Betr.: Kühlwasser für die Wasserstoff-Anlage Bau 16 Lützkendorf.

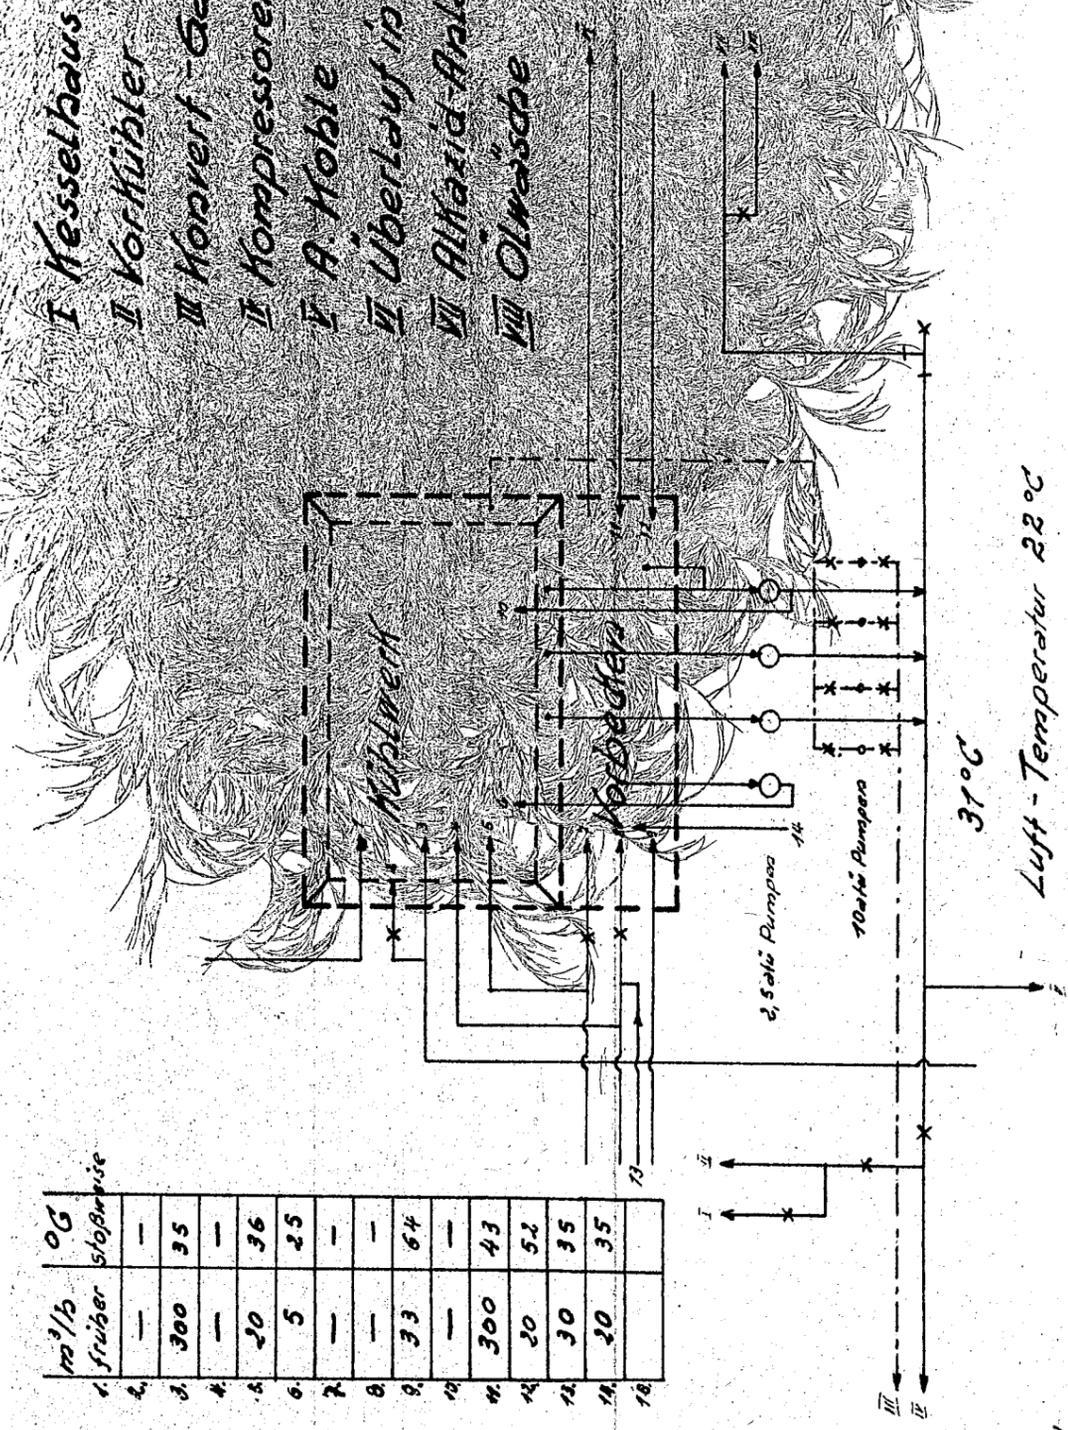
Kühlwerk Bau 17

Die Wasserstoff- und die Alkacidanlage erhalten ihr Kühlwasser von einem Rückkühlwerk, aus dem ausser den beiden genannten Betrieben noch das Kesselhaus, die Ölwäsche und die A-Kohleanlage gespeist werden. Die Skizze Anlage 1 zeigt die Kühlwerkbelanz (geschätzt, da keine Messungen).

Es wurde nun festgestellt, dass das Kesselhaus stossweise Wasser von der Spülung der Permutitfilter mit Salzsäure lieferte. Dieses Wasser enthielt nach Punktanalysen bis zu 15 g Cl/Ltr.

Die Korrosionen sind dadurch erklärt. Seit 12. Juli geht dieses salzsäurehaltige Wasser nicht mehr zum Kühlturm. Die Kühlwassereinläufe sind alle jetzt neutral.

Das rückgekühlte Wasser hat trotz der nur schwachen Belastung der Betriebe schon eine Temperatur von über 30°. Der Kühlturm ist ausgefahren, er ist also zu schwach ausgelegt.

Als Störungsquelle bleibt jedoch der hohe Abdampfdruckstand des Frischwassers. Der Einbau von Bollmannfiltern ist jetzt in Angriff genommen worden. Ferner muss eine einheitlich Ueberwachung des Kühlwerkes dringend gefordert werden. Bis jetzt ist absolut unkontrollierbar, ob und von welchem Betrieb zur Einhaltung einer erträglichen Härteanreicherung Frischwasser zugesetzt wird. Auch die Temperaturen der einzelnen Wassereinläufe müssen genau überwacht und bei grösseren Temperaturschwankungen dem den Kühlturm überwachenden Betrieb Mitteilung gemacht werden.
