| <b>E 10 V</b><br>Erprobungs-Nr.<br><b>2341</b> | <b>Motorische Untersuchung des korrosionsschützenden Zusatzmittels HÖ 1/136.</b> | <b>Teilbericht</b><br><b>25</b><br>lant |

E-Stelle Rechlin

Rechlin, den 17. März 1944

## Zusammenfassung.

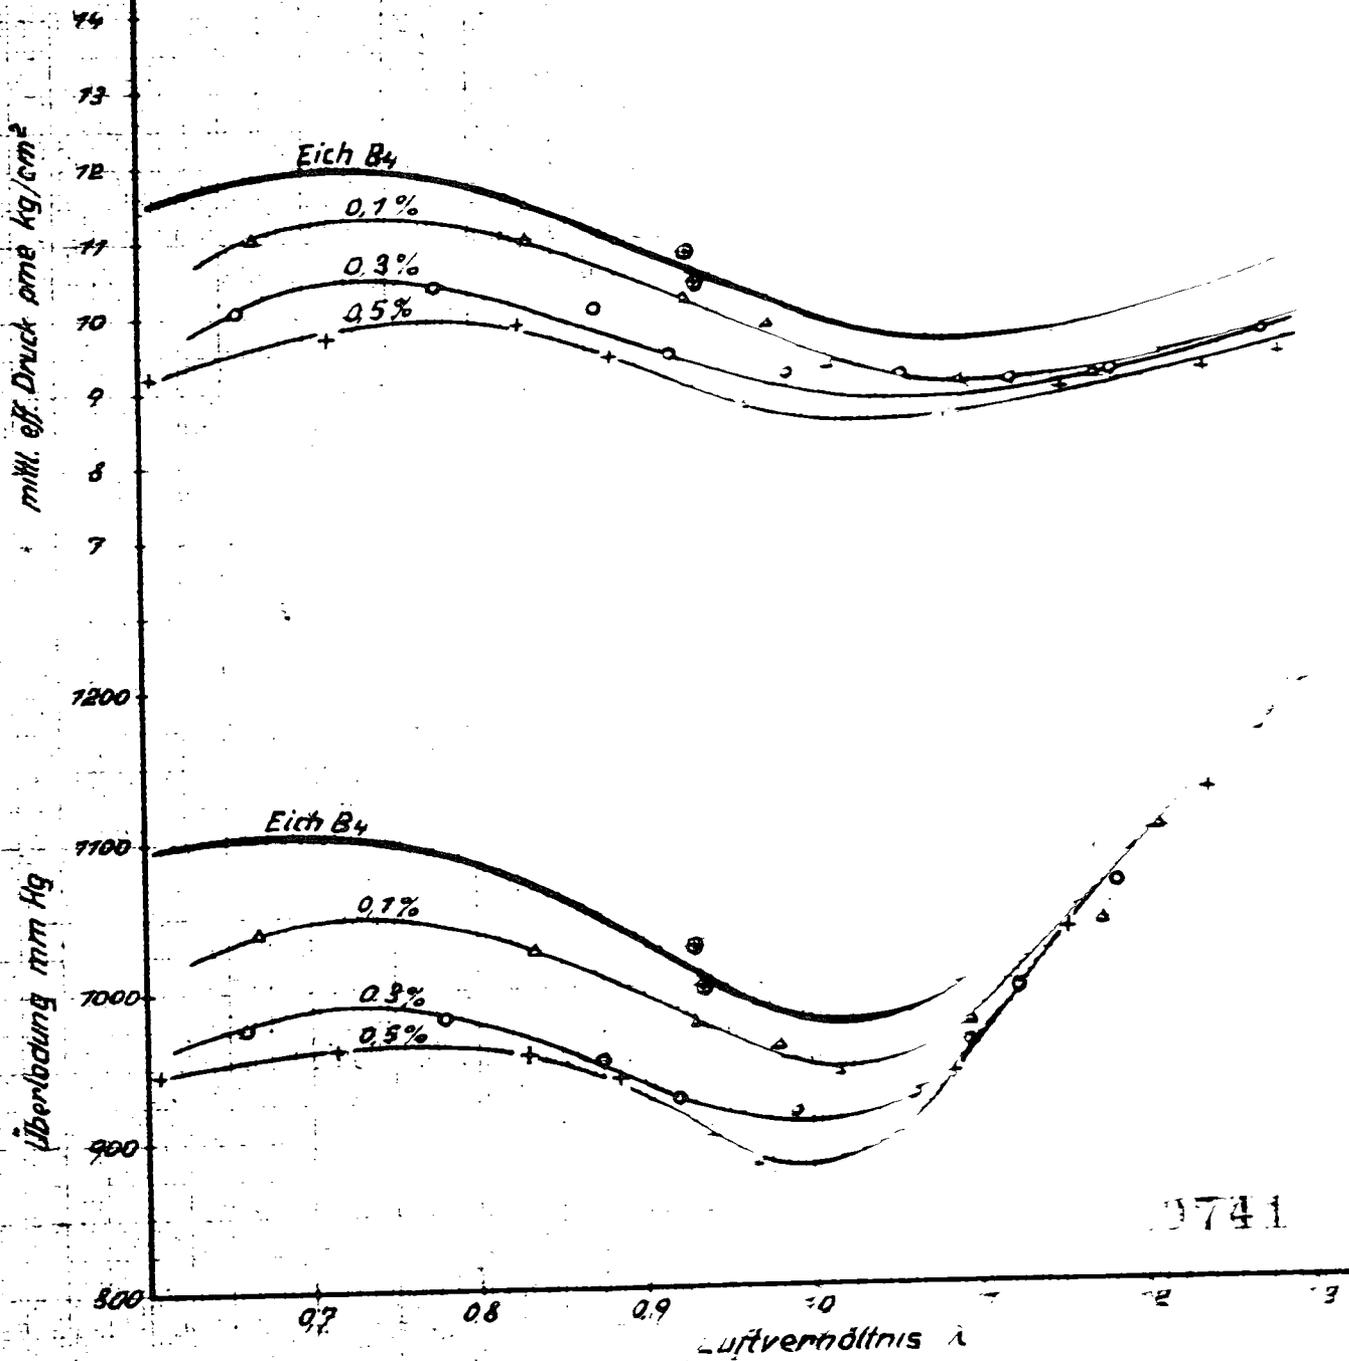
Versuch Nr. 121  
 Versuchsdauer: 130 Tage  
 Temperatur: 20°C  
 Luftfeuchtigkeit: 50%  
 Eichfl. = Cyclohexylamin  
 ○ = Eichpunkte

Nach dem Überladeverfahren der DVL im Faao-Sinzyylinder-Motor  
stellte sich doch ein erhebliches Absinken der berladbarkeit  
gegenüber den reinen Betriebsstoffen heraus (siehe Blatt 5.6).  
Auffallend ist dabei, dass bereits der Zusatz von 0,1% im  
Überlademotor ein erhebliches Absinken der Klopfestigkeit  
(1,5 yme bei C 3) verursacht, während weitere Zusätze sich nicht  
mehr dementsprechend auswirken.

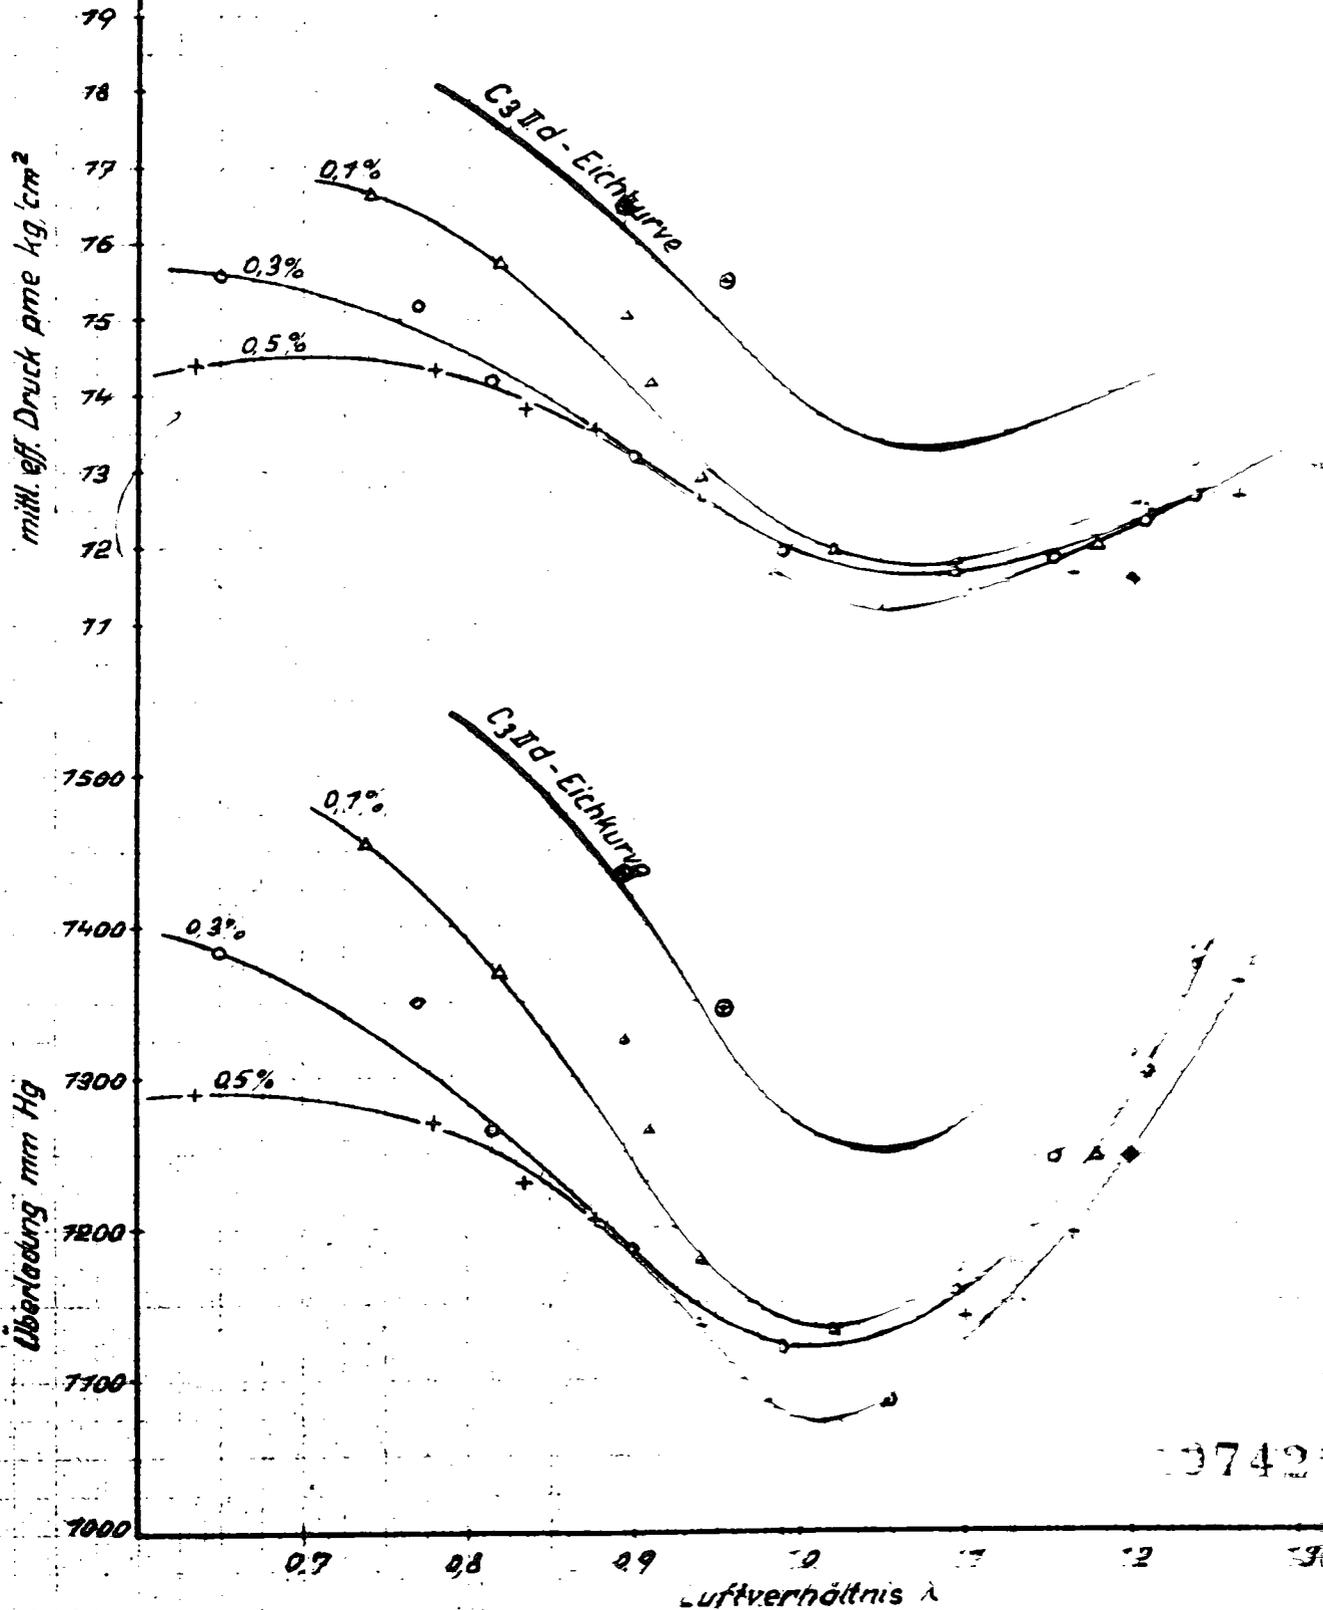
Prüfung: Pass 132 N Zylinder  
 Drehzahl: 1500 Upm  
 Belastung: 30 v.o.T.  
 Aufeinlassetemperatur: 130°C  
 Versuchsprotokoll: 3026-3029  
 H8 + % Cyclohexylamin  
 ○ = Eichpunkte

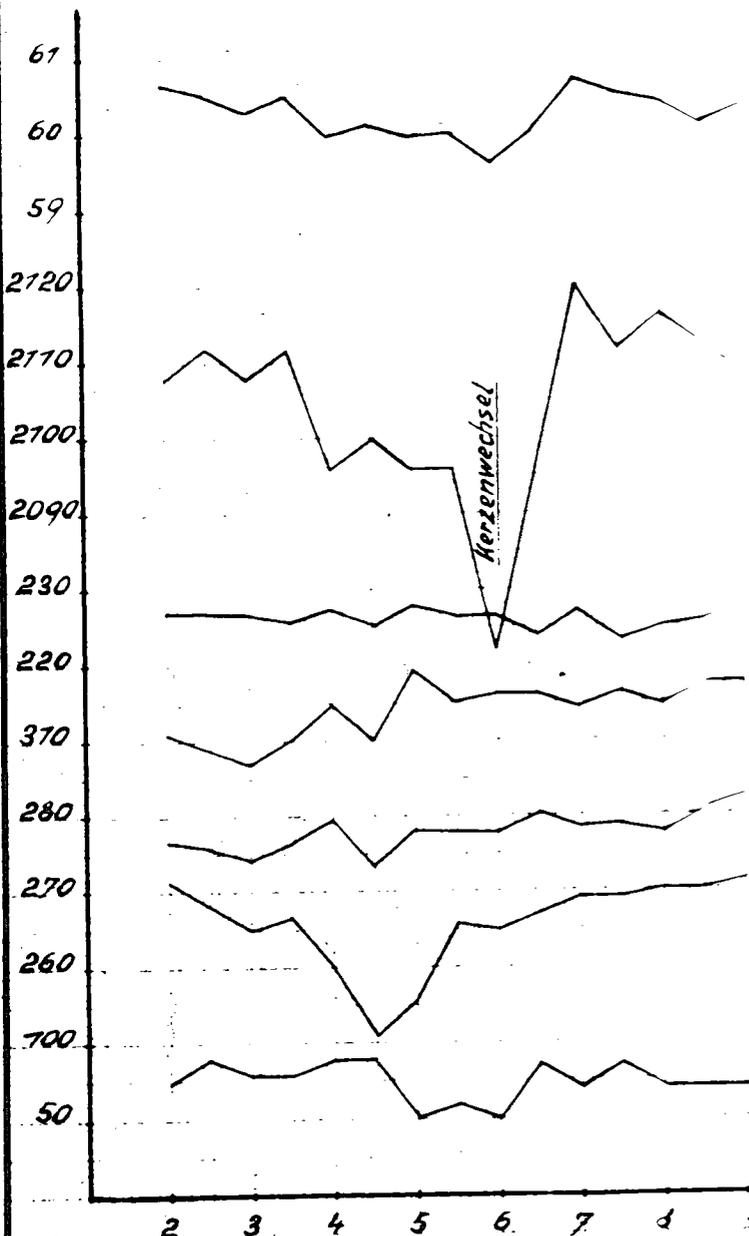
Zeichn.Nr. 581

Prüfmeter: BMW 132 N Einzyl.Mot.  
Leistung PS 60,84  
Kraftstoffverbrauch g/PSH 225,99  
Drehzahl U/min 2104,27  
Zündung ° volt 32  
Ölmenge im Tank kg 30.750  
Temp.Öl-Eintritt °C 113.7  
Temp.Öl-Austritt °C 118.1  
Ölverbrauch g/PSH  
Zylindertemperaturen °C  
DVL Richtelement Körper °C 277,8  
DVL Richtelement Ring °C —  
DVL Richtel.Mittelwert °C 277,8  
N 9 Element °C 313.7

Prüflauf Nr. 274  
Zylinder-Nr.: 7, Kolben Nr. 12  
Spiel-Zylinder-Kolben mm 0.807  
Spiel Ring-Nut (axial) mm 0.12/15  
Rückstand am Kolben n.24h mg/h  
Rückstand auf EV n.49h mg/h 45  
Rückstand auf AV n.49h mg/h 64  
Kolbenringverschleiß nach 49h  
Kolbenringe Ring 1 25 mg/h  
" 2,3 Ring 2 13 mg/h  
" 3 Ring 3 15 mg/h  
" 4 Ring 4 15 mg/h  
" 5 Ring 5 15 mg/h  
" 6 Ring 6 15 mg/h  
" Ring fest

In einem BMW 132 N Einzylinder-Motormotor mit Vergaser wurde  
rund 50 Stunden mit dem Zusatz von 0,1% des Stoffes in B 4  
gefahren (siehe Blatt 7/8). Nach je 20 Stunden wurde der  
Zylinder demontiert, und ein neuer Kolben eingebaut, da der  
Lauf gleichzeitig als Einlauf für Kolben gewertet werden sollte.  
Nach 40 Stunden wurde unter normalen Ringsteckbedingungen ein  
Clprüflauf mit Retring D durchgeführt. Der Lauf wurde nach 8 3/4  
Stunden bei einem geringen Leistungsabfall, verbunden mit star-  
ken Gasschritt, als beendet abgebrochen. Die Demontage des  
Motors ergab jedoch lose Ringe. Der Stoff hat also das Ring-  
stecken nicht beeinflusst. Es wurden aber folgende sonst nicht  
auftretende Erscheinungen festgestellt, die bei längerem Be-  
trieb sicherlich Störungen verursacht hätten: Die Ablagerungen  
auf dem Einlassventil waren von klebriger Struktur und wesent-  
lich stärker als sonst. Der Verbrennungsraum ihnen war von

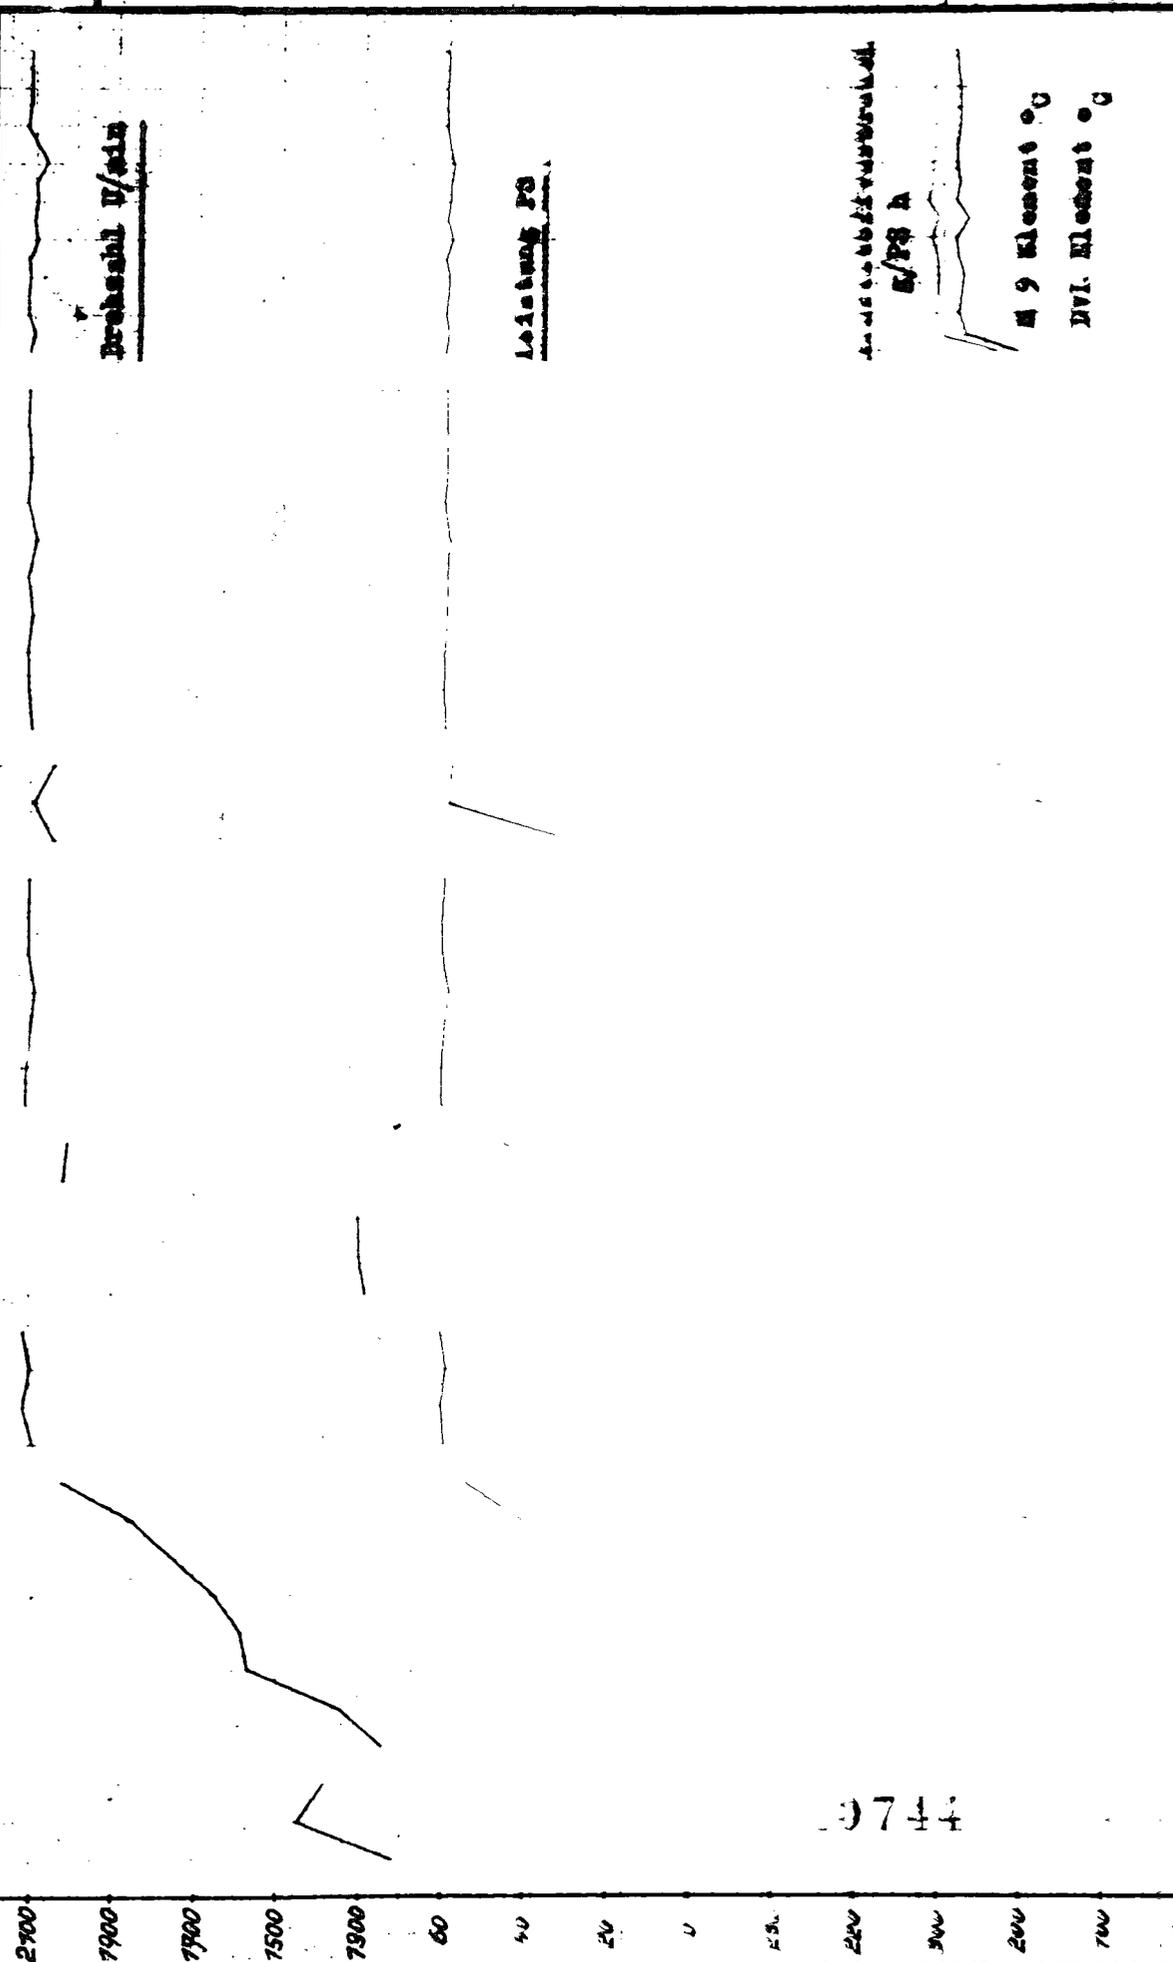
Gruppe 10 V      Bearbeiter Seroka      Tag 10.3.1944      Zeichn. Nr. 119

49 Std. Dauerlauf im Ölprüfmotor B.M.W. 732 N.E.Z.P.(Öl: Rotring D/M.N. 73402) u. Kraftstoff: B4 + 0.1% Zusatz Cyklohexylamin H8 1/136

10 Stunden Kerzen-Störungen auftraten, wurden wegen der geringeren thermischen Beanspruchung die Kerzen mit einem Glühwert von 260 in solche mit niedrigerem Glühwert 225 ungewechselt. Doch auch hier wiederholte sich nach rund 10 Stunden die gleiche Störung. Die Zündkerze war mit einer leichten Rußschicht versehen, während die Farbe des Steines der Mittelelektrode ein normales Aussehen zeigte. Diese Erscheinung konnte bei Betrieb mit reinen B 4 bisher noch nicht festgestellt werden.
