## 1) Versuchsaufgabe

### 3. Versuchsdurchführung für den Volkswagen

### 4) Versuchsergebnis

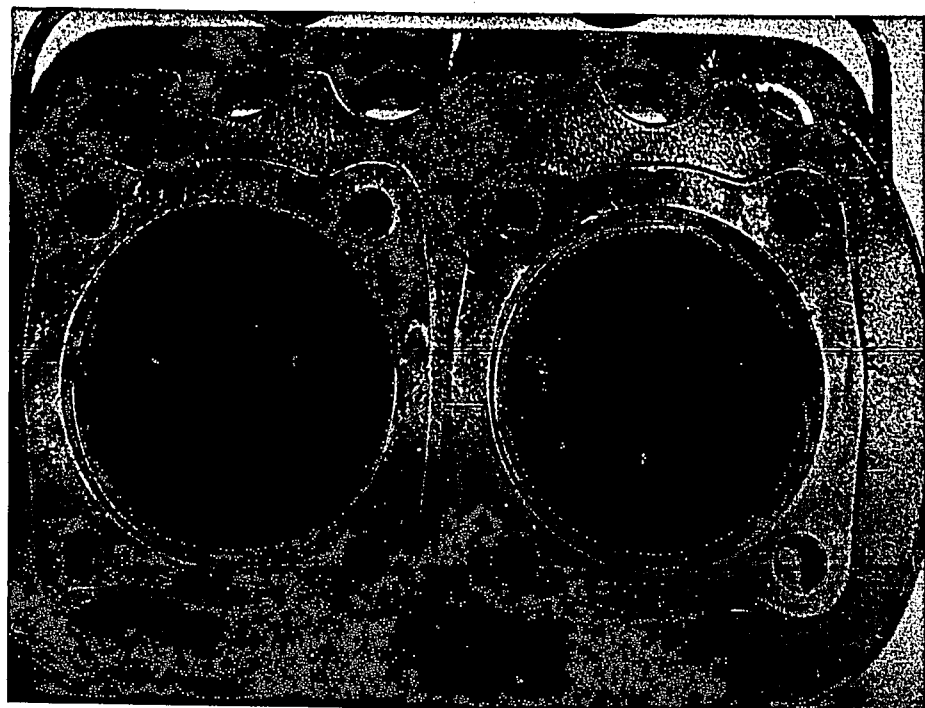
Bild 1: Zylinderkopf innen

##### Zylinderkopf innen

Der Rückstandsansatz ist grobkörnig, hart, glänzend, asphaltartig. Die Ansätze auf den Ventilen sind in den vergrößerten Bildern 5 und 6 zu erkennen.

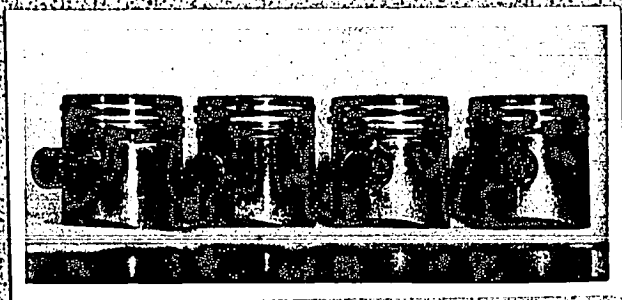
Bild 3: Kolbenringe

##### Kolbenringe

Die Kolbenringe sind alle lose, Laufzustand des Kolbens gut.

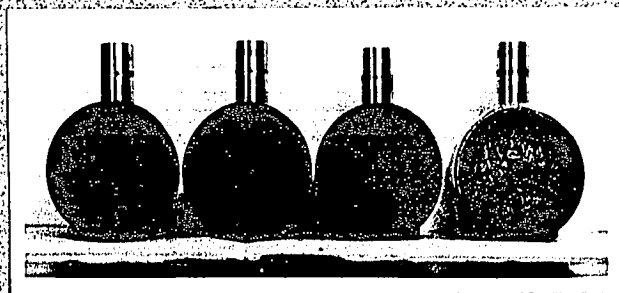
Bild 4: Kolbenboden

##### Kolbenboden

Auf dem Kolbenboden der gleiche Ölkohle-ansatz wie beim Zylinderkopf, hart, grobkörnig, glänzend, asphaltartig.

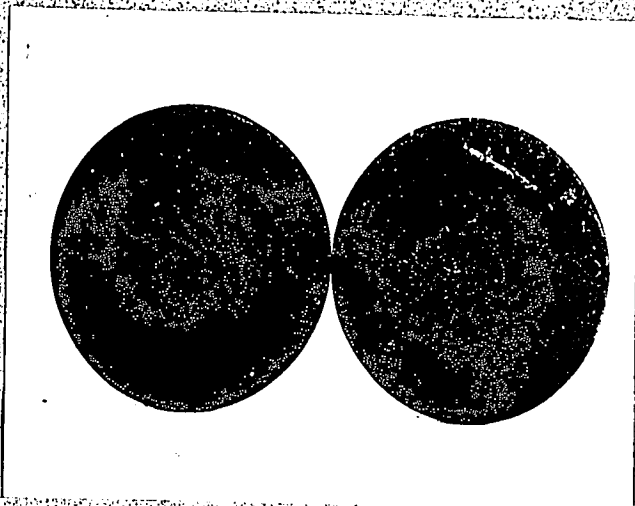
Bild 5: Auslaßventile

##### Auslaßventile

Die Auslaßventile zeigen nur einen hauchartigen Überzug von Ruß, keine Ölkohle.
