I.G. Farbenindustrie Aktiengesellschaft
Ludwigshafen/Rhein
Techn. Prüfstand Op. 200
Bericht Nr. 425

B e r i c h t
über
die Schmierstoffprüfung im BMW-132-Einzylinder.

Im vorliegenden Bericht werden die am BMW 132 vorgenommenen Änderungen, die Zusatzeinrichtungen sowie die Versuchsbedingungen für die Schmierstoffprüfung niedergelegt. Zweck der Änderung war eine Vereinfachung der Versuchsdurchführung.

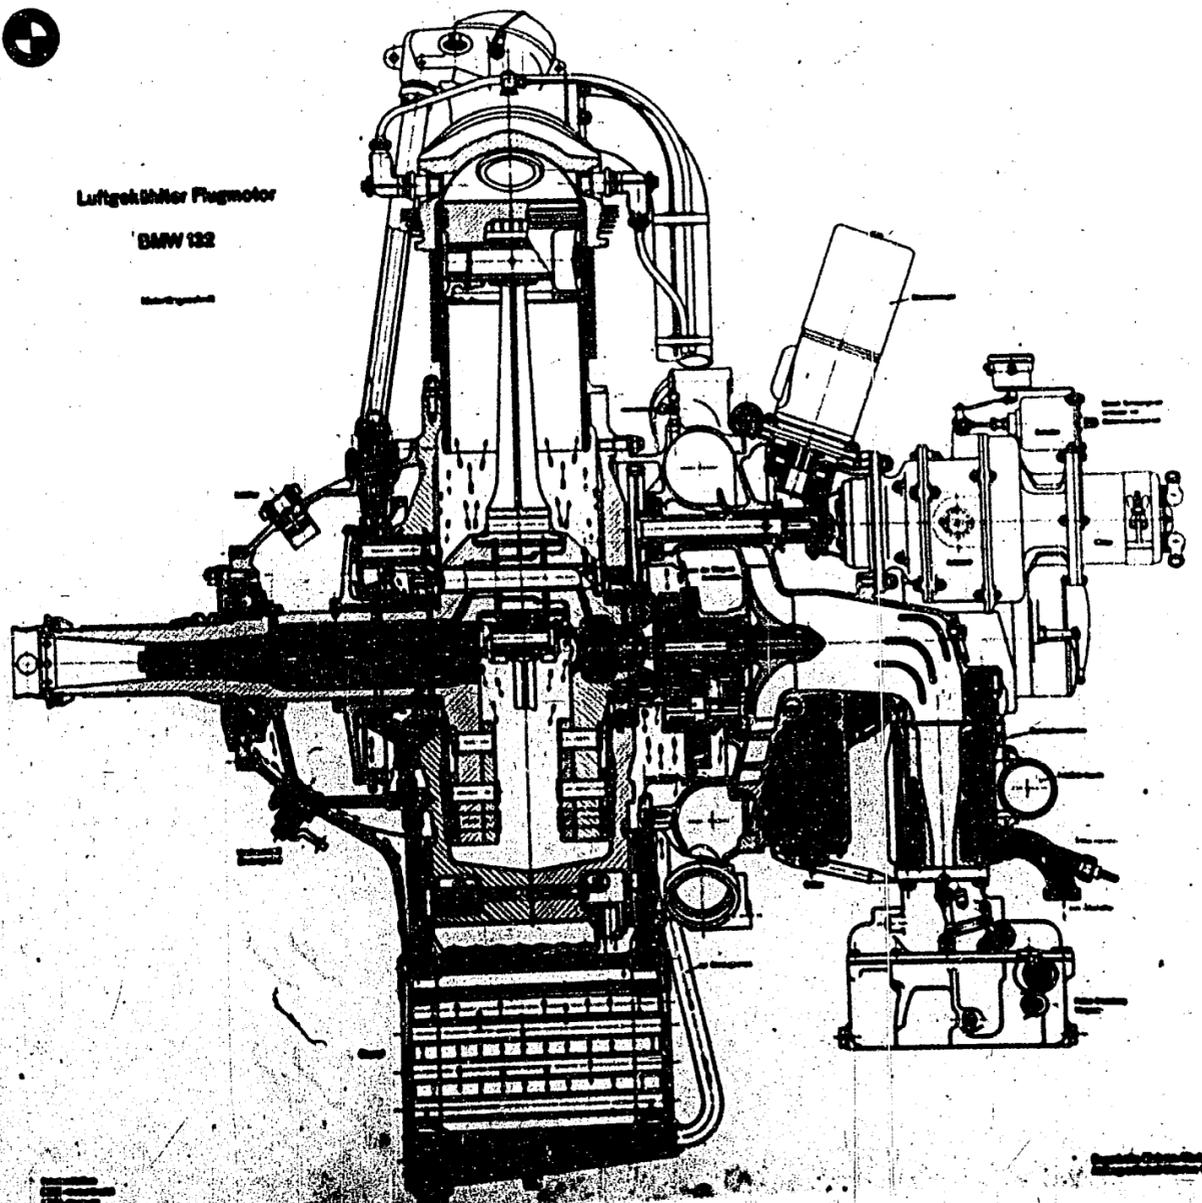
Abb.2

Schnitt des Original-
motors mit Hohlräumen
der Ölführung.

Der Hohlraum in der Kurbelwelle, der zur Luftschraubenverstellung dient (Abb. 2) ist mittels eines Einsatzstückes vom Ölkreislauf abgeschlossen (Abb. 3 und Blatt 7). Die Ausführung dieses Teils erlaubt den Durchtritt von Schmieröl für die auf dem Hauptlager sitzenden Ölspritzringe durch ein radial eingesetztes Stahlröhrchen. Die Bohrung zur Aufnahme dieses Röhrchens wird zusammen mit der Kurbelwelle vorgenommen. Weiter wurden im Hauptpleuel die Schmierlöcher für die 8 Nebenpleuel verschlossen. Die 8 übrigen Zylinderflanschöffnungen erhielten Einsätze, von denen Nr. 4 und 9 die Winkelböcke für die Motorbefestigung tragen und Nr. 3, 5, 6 und 8 Heizplatten von je 700 Watt enthalten (Abb. 4 und Blatt 8).

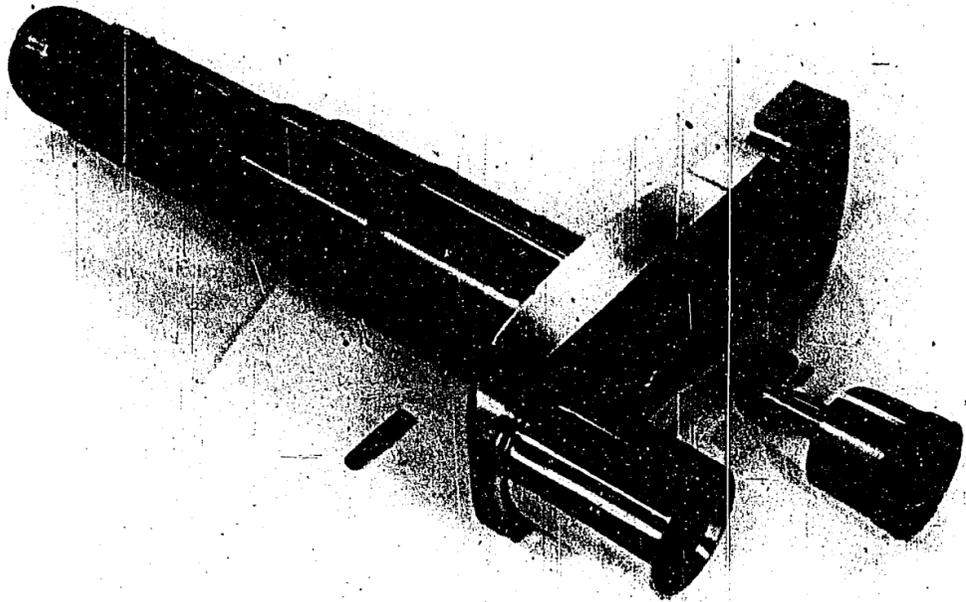
Abb.3

Kurbelwellenhälfte mit
Einsatzstück.

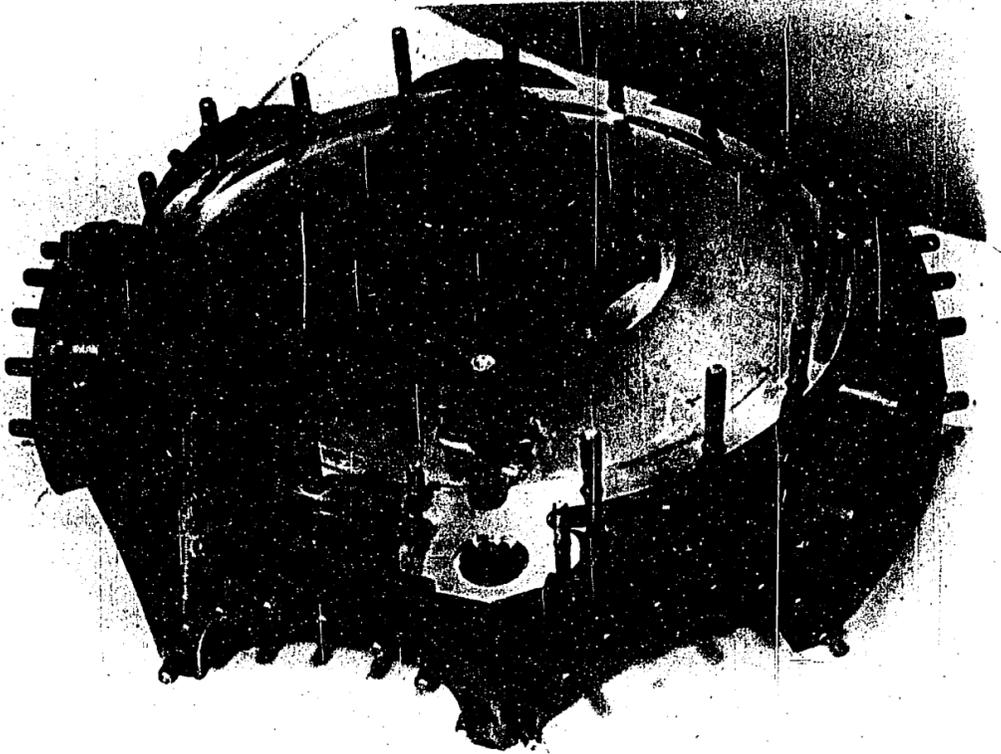
Abb.6.

Vordere Gehäusehälfte mit
blindgemachtem Ölverteiler-
stück.

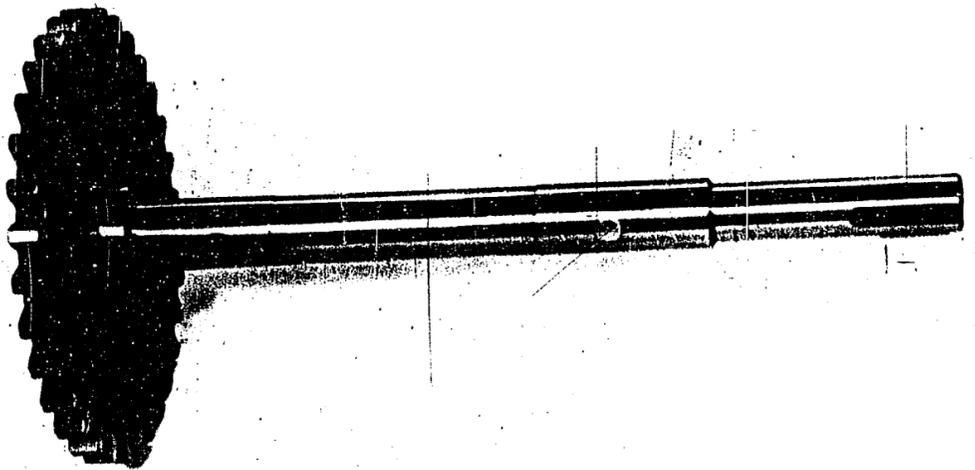
Abb.7

Magnetantriebswelle mit ver-
schlossenen Ölbohrungen.

Um auch im Apparateteil die toten Räume zu verringern, wurden die Ölbohrungen in den Magnetantriebswellen (Abb.7) verschlossen. Ferner wurde die Anlasserwelle ausgebaut und ihre Lagerbüchse mit Stopfen (Abb.8) abgedichtet. Die Gemischladerkupplung wurde entfernt und hier am Lagerdeckel eine Blindscheibe eingesetzt (Abb.9), ebenso im Kurbelwellenende eine Abdeckscheibe (Blatt 10) angebracht. Die Spritzdüsen für die Schmierung des Gemischladerantriebs wurden verschlossen (Abb.10). Am Gemischladerteil (Abb.9) wurden die Anschlüsse für die 9 Überladeleitungen mit Paßstücken ausgefüllt und mit Deckel und Originalverschraubung geschlossen. Der Vergaseranschluss des Vollmotors ist mit einem Deckel (Blatt 11) verschlossen.

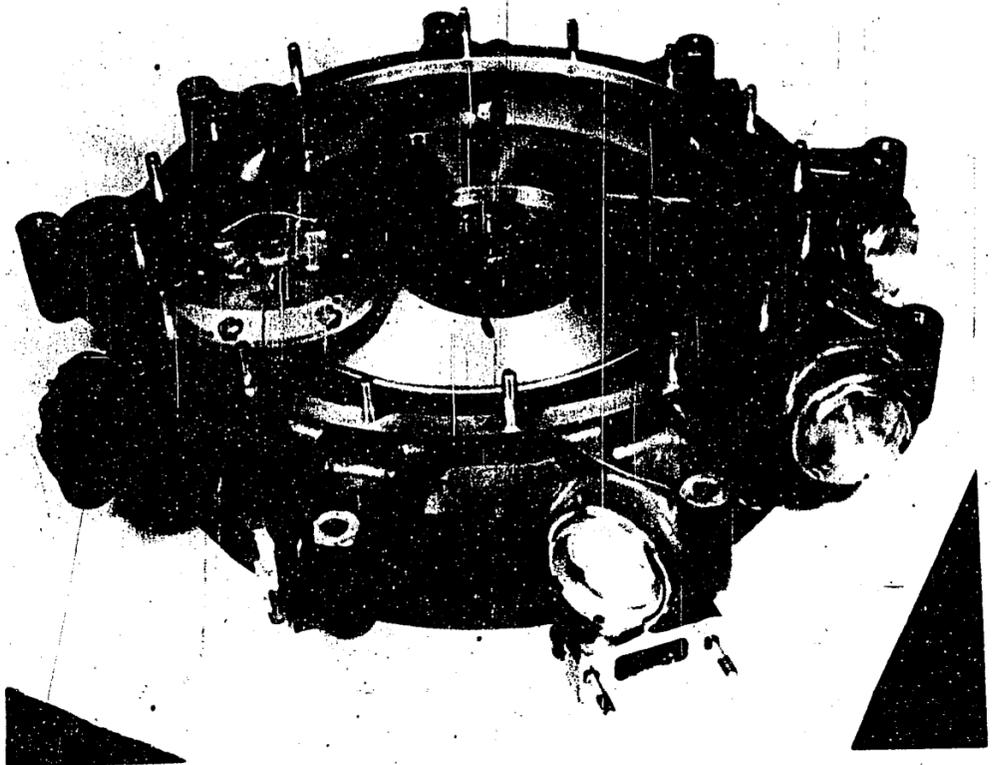
Abb.9

Gemischladerteil mit Lagerdeckel, eingesetzter Blindscheibe und verschlossenen Laderanschlüssen.

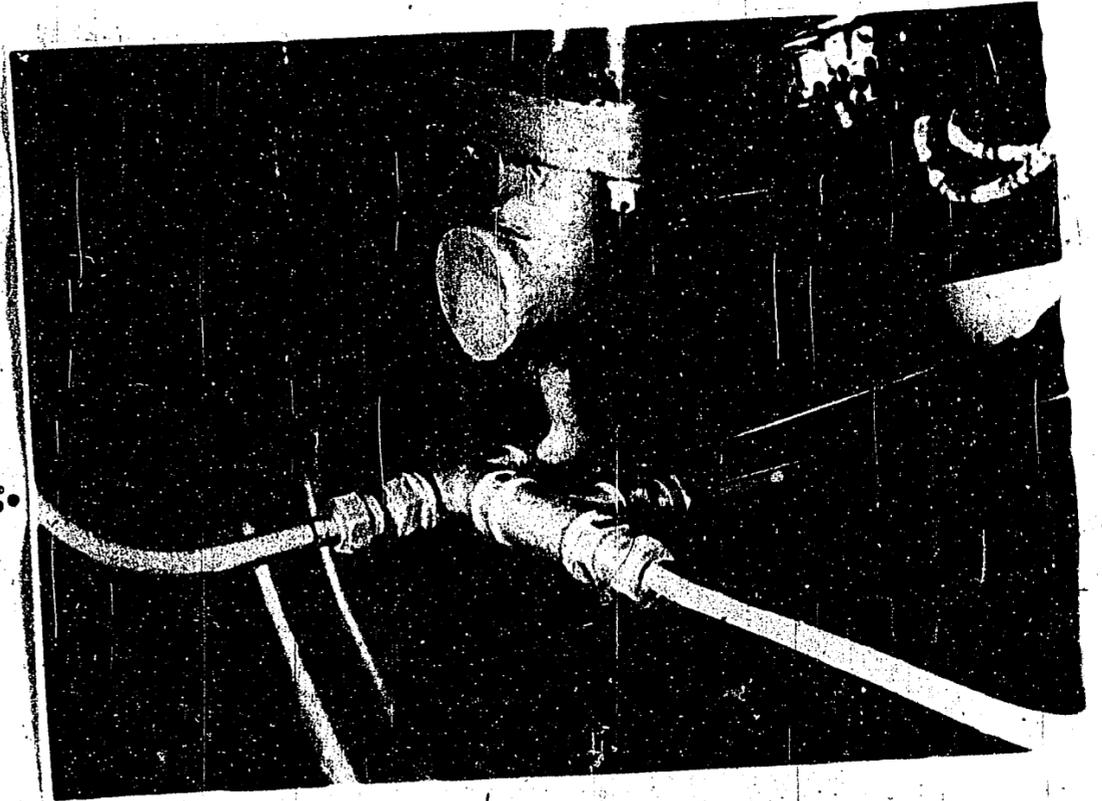
Abb.12

Ölsumpf mit Anschlüssen für
Manometer, Ventilschmierung
und Einspritzpumpenschmierung.

Um die für jeden Prüflauf notwendige Ölmenge klein zu halten, wurde als Hauptmassnahme der Ölkühler des Vollmotors entfernt und ein Ölsumpf (Abb.11 und 12 und Blatt 12) angebaut. Statt des Ölkühlers wurde ein Behälter angeschlossen, der ca. 8 Ltr. Öl aufnimmt. Aus diesem Behälter (Abb.13 und Blatt 13) saugt die Ölpumpe das Öl von unten weg und drückt es nach Durchgang durch den Motor oben über einen Schaumfänger wieder hinein. Ein weiterer auf einer Waage ange-

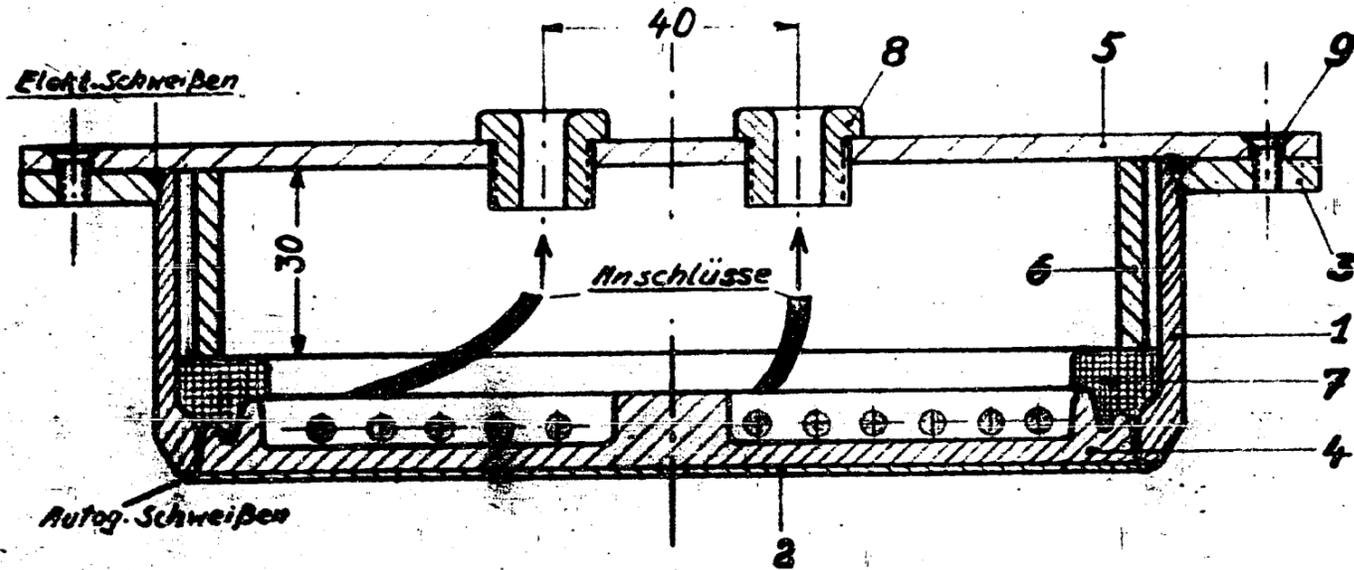
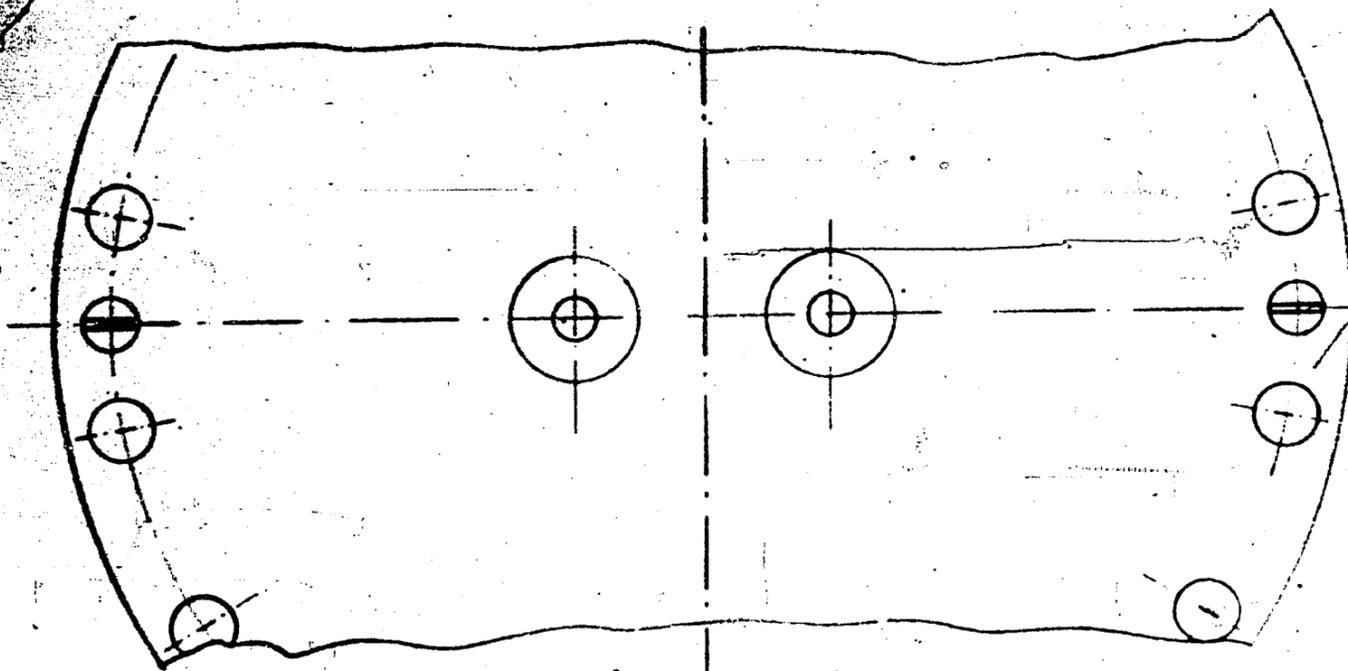
Blatt 8

Teil 5 dient als Bohrlehre für Teil 3

Gegenstand: Heizkörper zum BMW Motor.

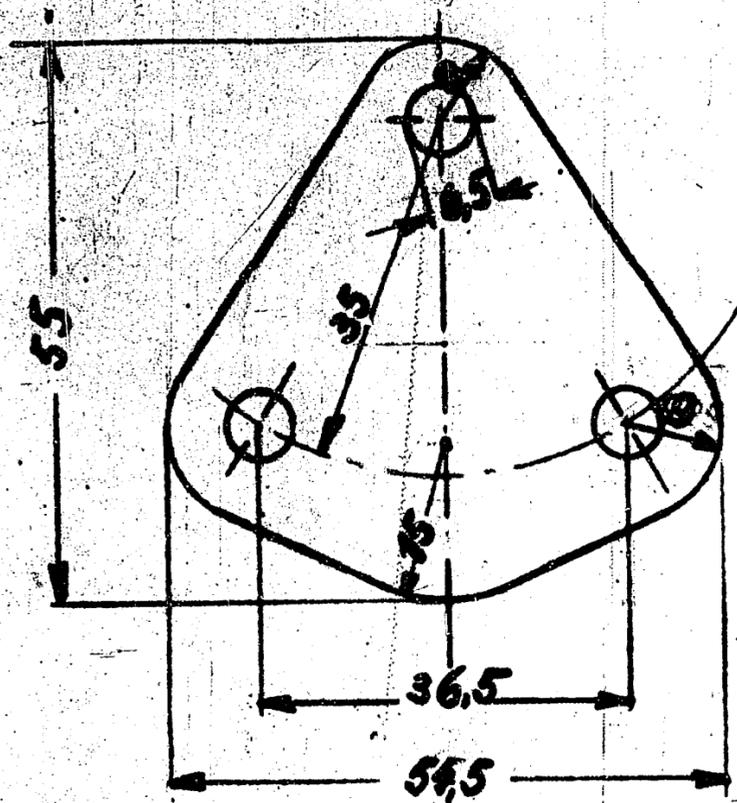
80-1-TPi. 1167

Blinddeckel zur Propellerverstellung

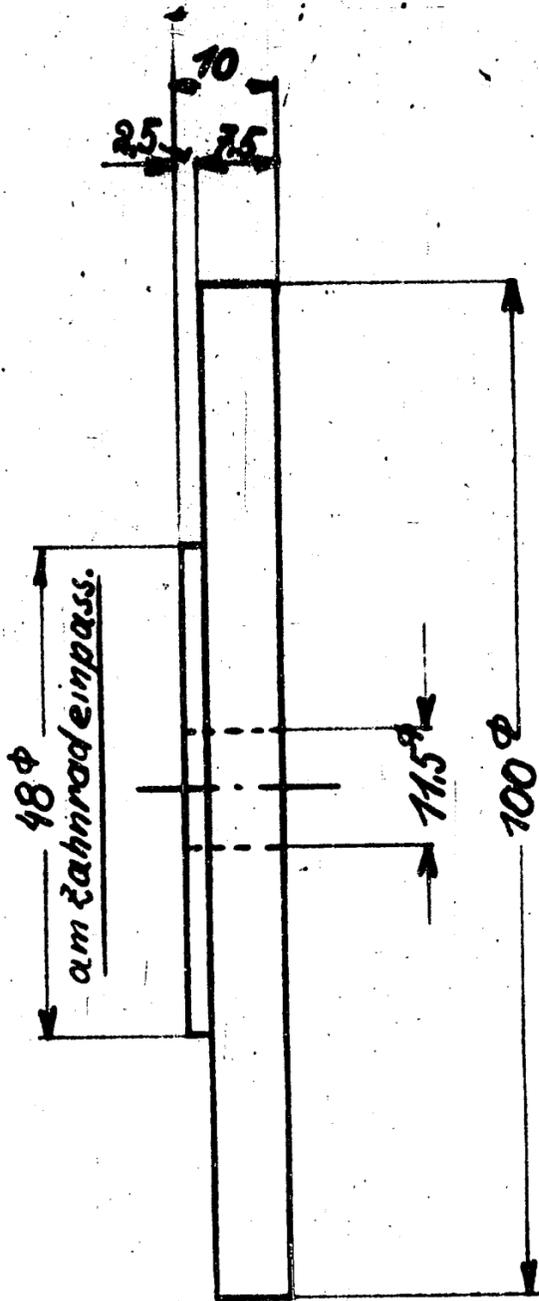
20-1-TPi 1159

Abdeckscheibe f. Kurbelw.
Abdeckscheibe aus St 00

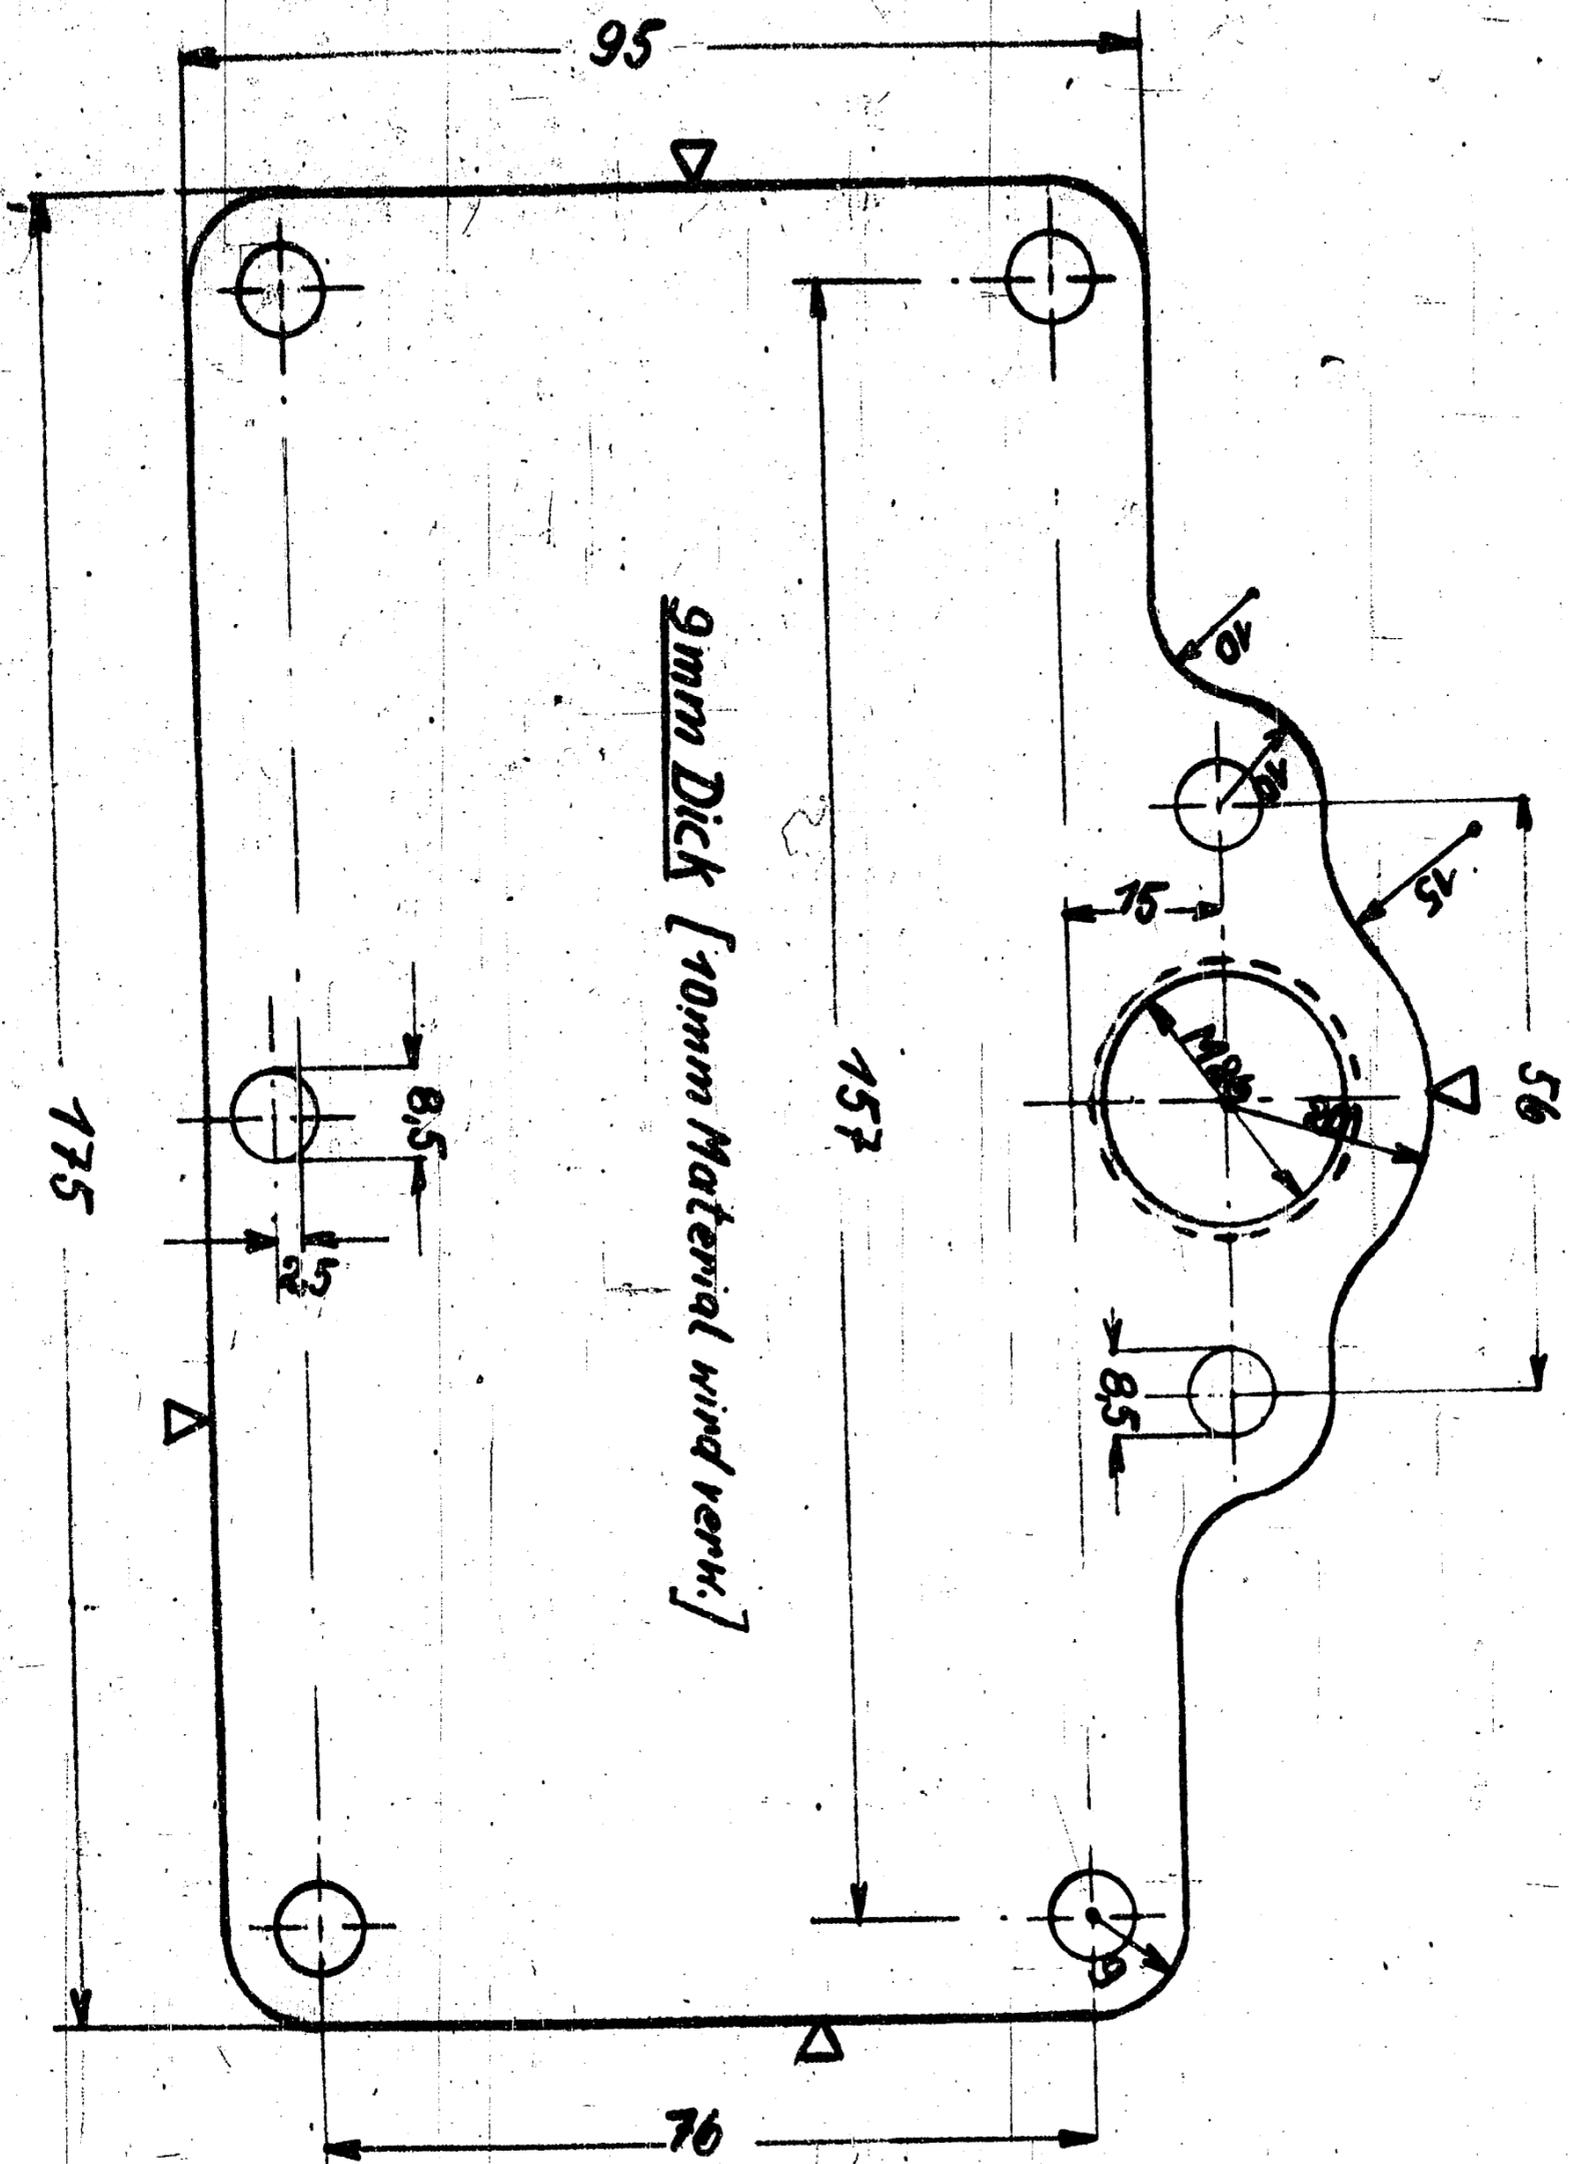
20-1-TP. 1166

Deckel für Vergaserabdeckung

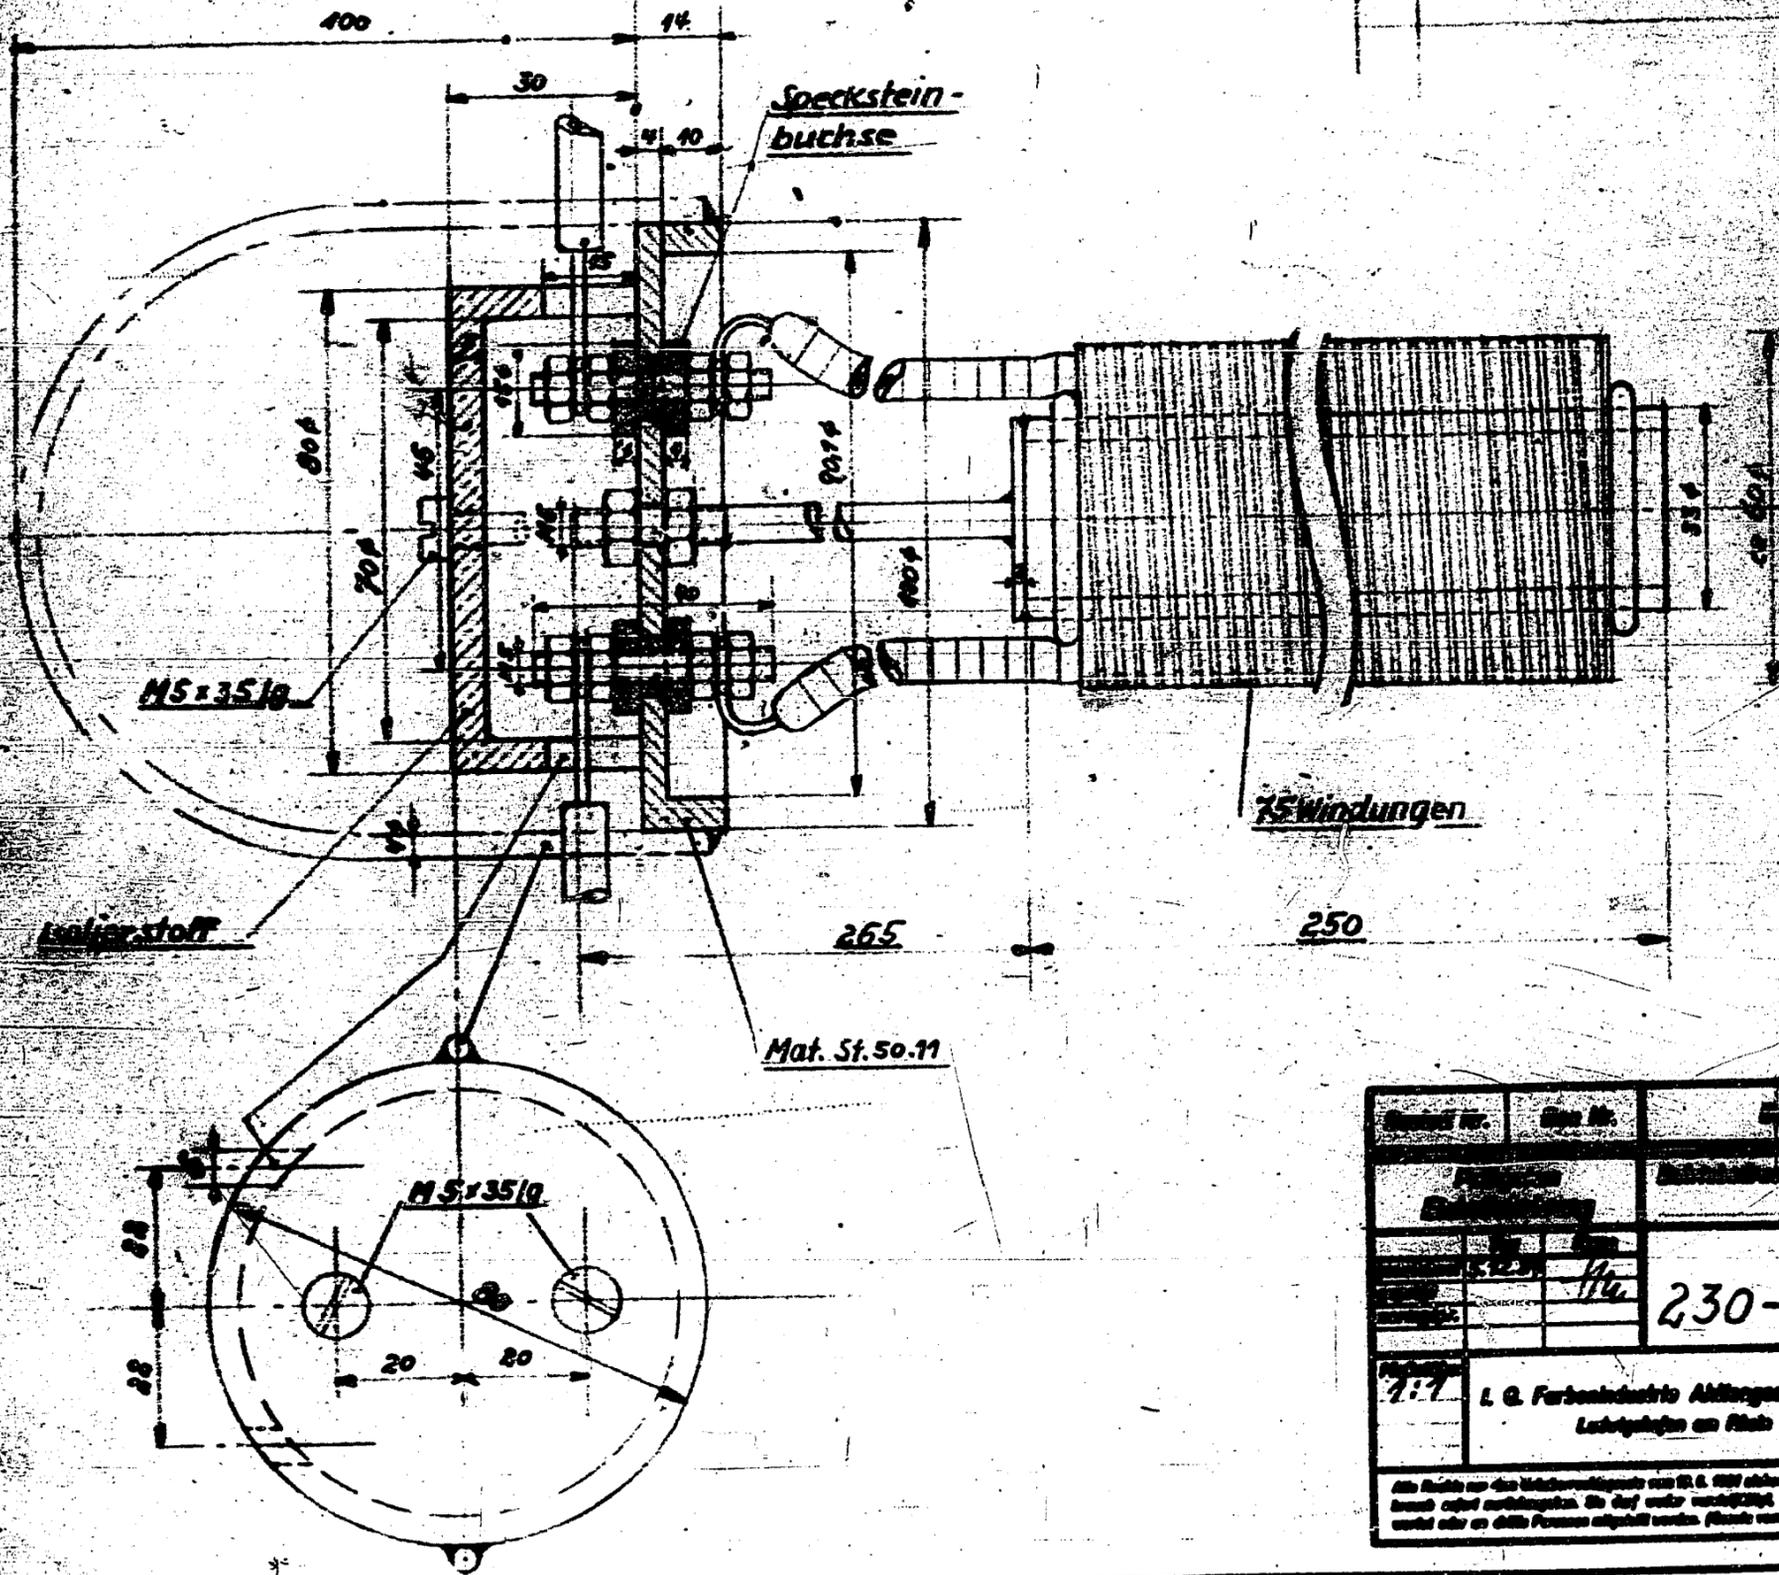
Blatt 13

Gegenstand: Ölbehälter für BMW

Stückzahl	Bezeichnung	Material	Maßstab
1	Heizkörper 230 Volt, 3,5 KW

brachter Behälter gestattet eine fortlaufende Ergänzung und Messung der während des Laufs verbrauchten Ölmenge. Der im Umlauf liegende Behälter besitzt ein Standglas mit Überlauf zur Gleichhaltung der im Kreislauf befindlichen Ölmenge, einen Wassermantel zur Kühlung, sowie einen Tauchheizkörper (Blatt 14) zur Einhaltung einer bestimmten Öltemperatur. Eine zusätzliche Heizung ist, wie bereits unter IIa erwähnt, in den Zylinderblindflanschen der Zylinderöffnungen 3, 5, 6 und 8 eingebaut.

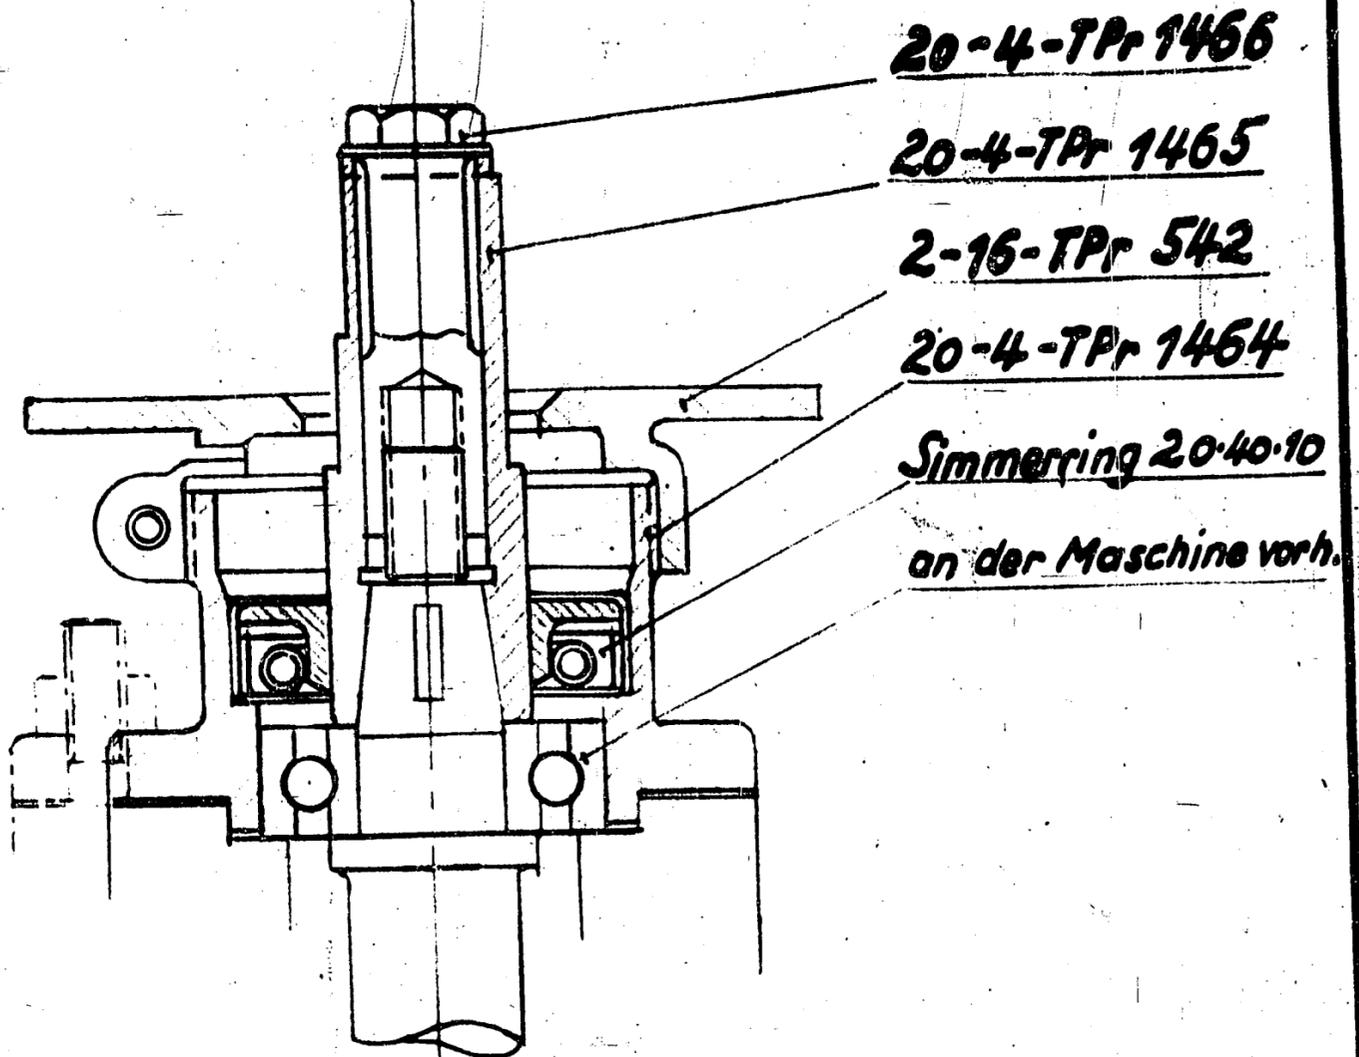
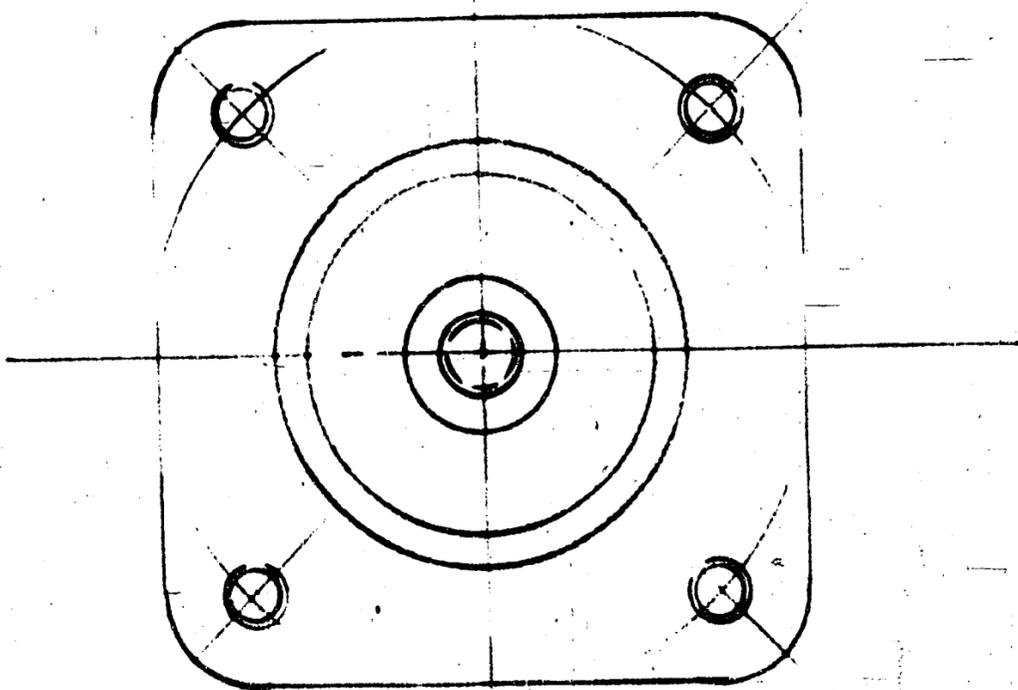
Antrieb zum Unterbrecher für BMW 132 N

Mittelrippe ist 30mm unterbrochen

Die Zündung ist als Batterie-Zündung mit einer 6-Volt-Doppelzündspule Bosch TC 6x2 ausgestattet. Der von Hand verstellbare Unterbrecher Bosch VU 1 C wird von der rechten senkrechten Seitenwelle angetrieben (Blatt 16 und 17) und besitzt einen Verstellbereich von 30° Kw. Eine Hochspannungsglimmröhre kann wahlweise zu jeder der beiden Kerzen parallelgeschaltet werden und gestattet so durch Beleuchtung einer am Schwungrad angebrachten Marke die Überwachung des Zündzeitpunktes sowie der Zündkerzen. Als Zündkerzen werden entweder Bosch DW 200G1 oder W 225/T6 benutzt.

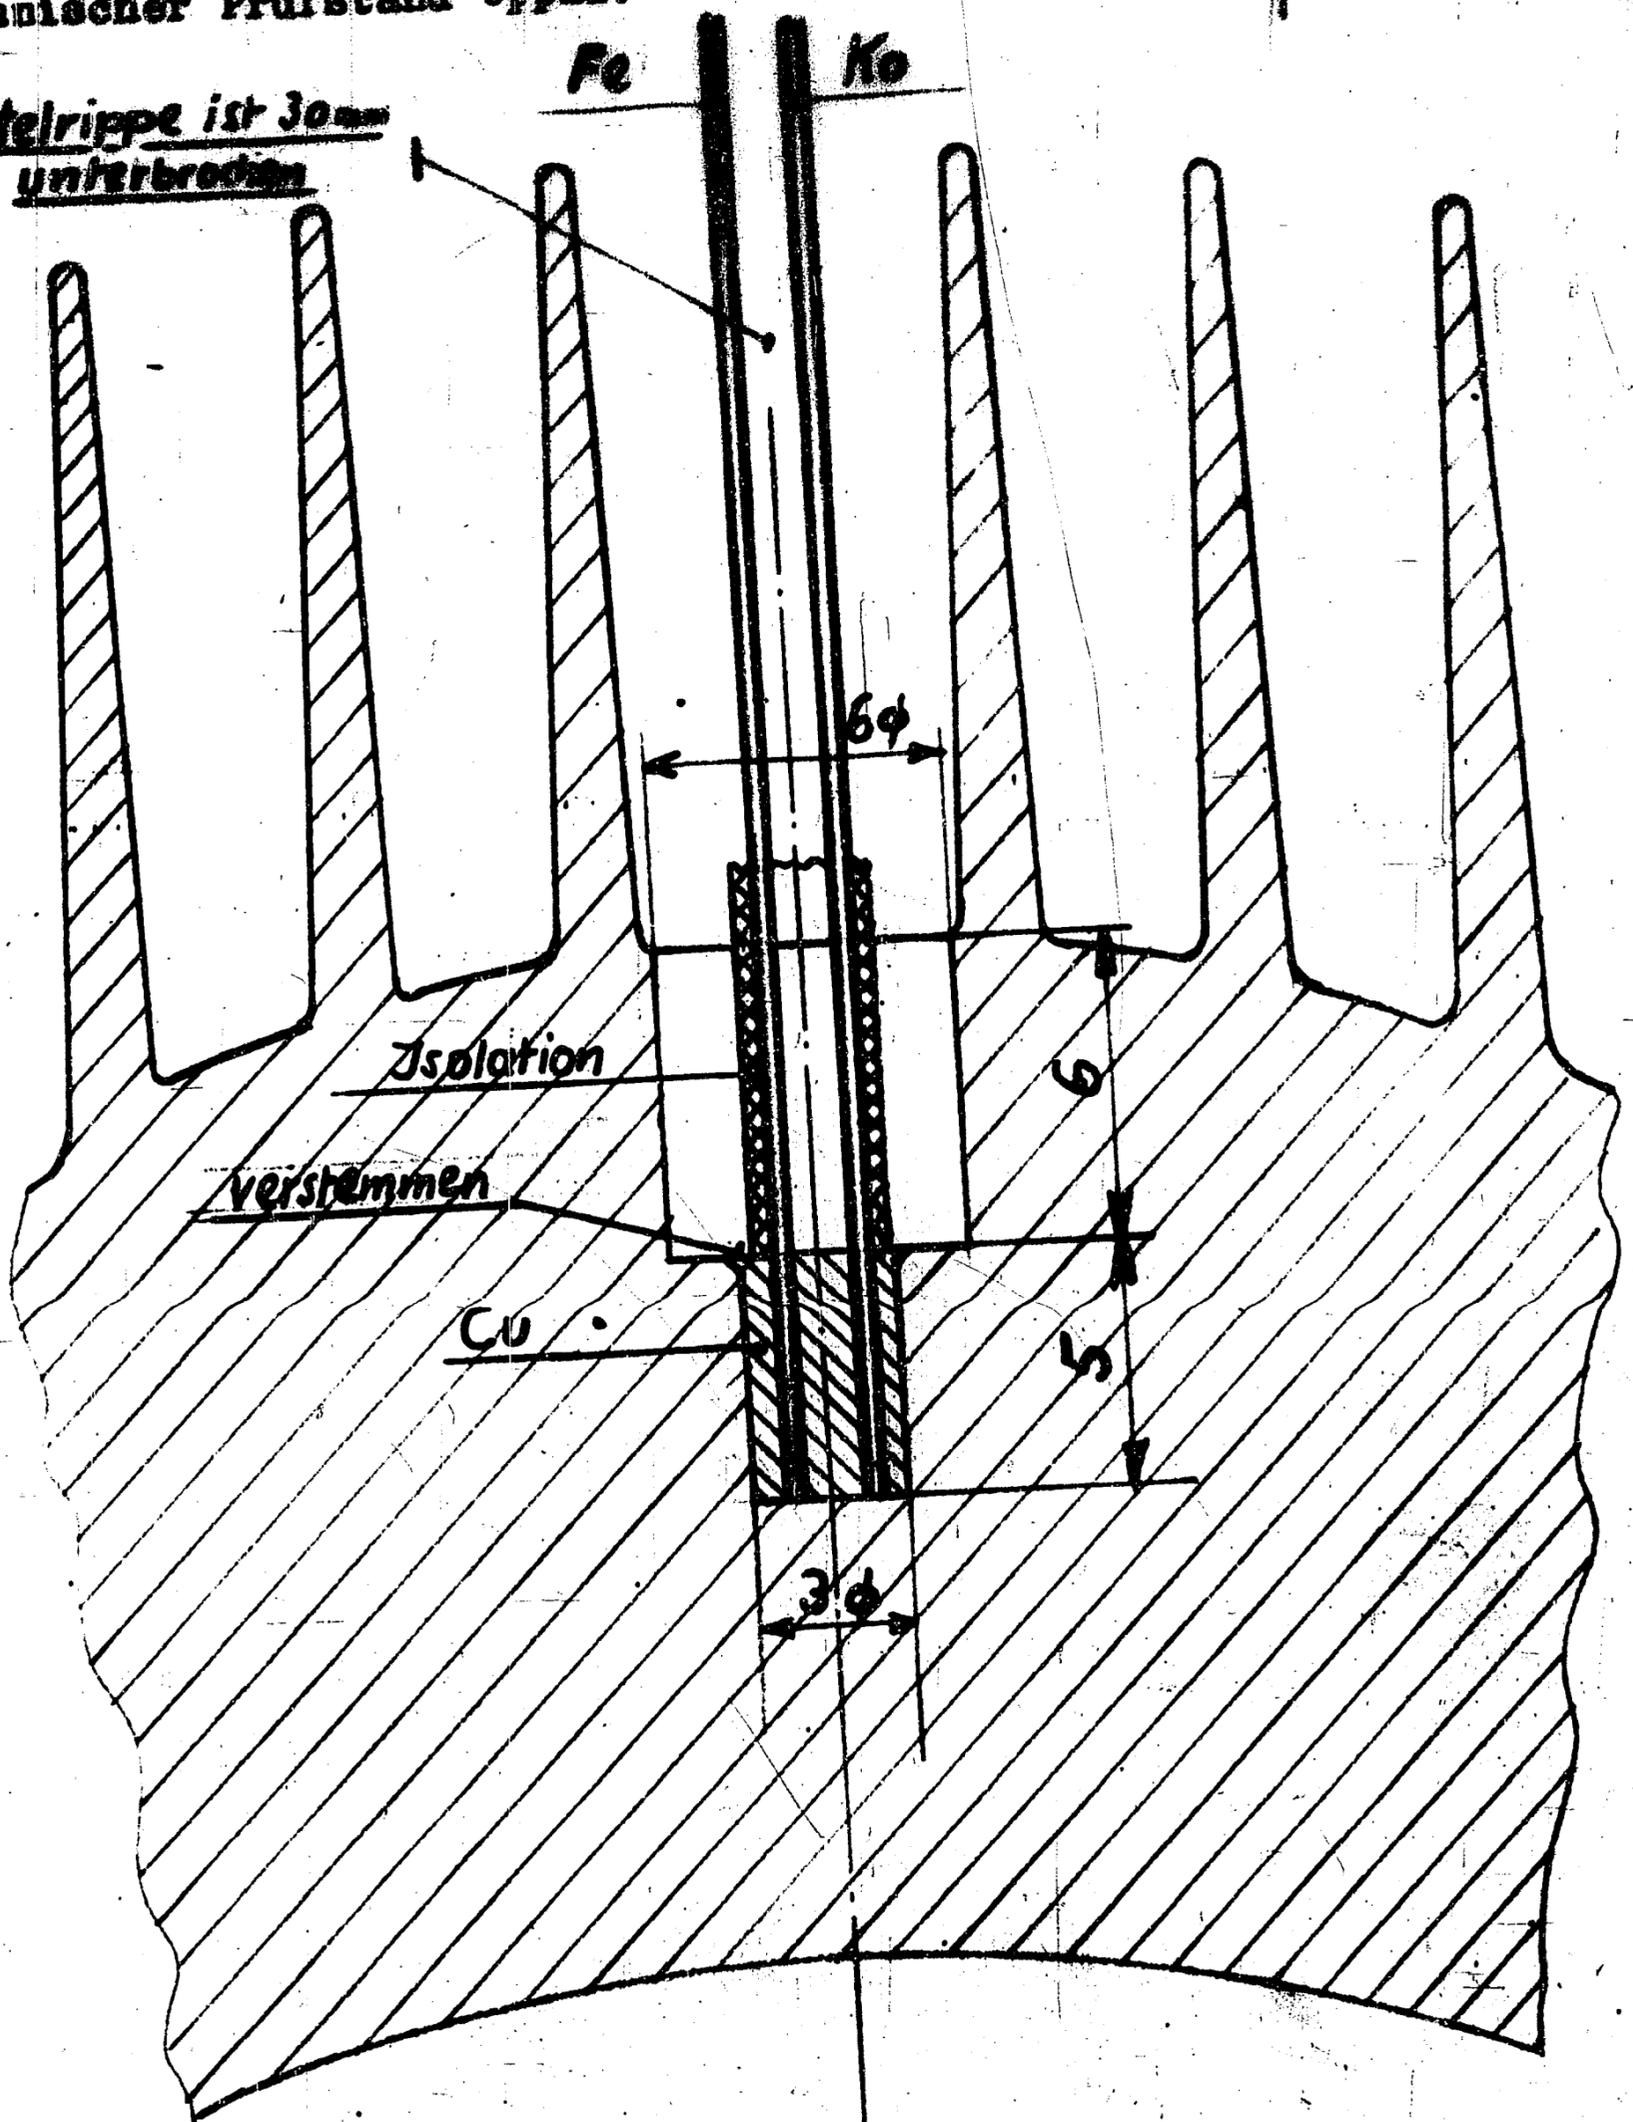
Einbau des Scheitelements

Nach umfangreichen Versuchen an verschiedenen Messstellen ergab sich als günstigste Stelle für die Richttemperatur, nach der die Prüfläufe gefahren werden, die des Zylinderkopfscheitels. Eine Einbauzeichnung des dabei verwendeten Eisenkonstantan-Elementes zeigt Blatt 17. Es ist bei Handregelung des Gebläses möglich, diese Temperatur auf $\pm 0,5^{\circ}\text{C}$ gleich zu halten. Weiter werden überwacht die Temperaturen am Sitz der Auslasskerze, am Zylinderkopf unterhalb des Auslasskrümmers (Originalelement) und die Abgastemperatur. Die Temperaturen von Öl und Ansaugluft werden ebenfalls mit Widerstandsthermometern gemessen und konstant gehalten.
