Kontaktausbau in HF-Anlage Moosbierbaum

Ammoniakwerk Merseburg G.m.b.H.  
Anlage Moosbierbaum  
Mineralöl-Abteilung  
Dr.O/Dr.Mü/P AN - 312

AktennotizBetreff: Kontaktausbau in HF I im August 1943

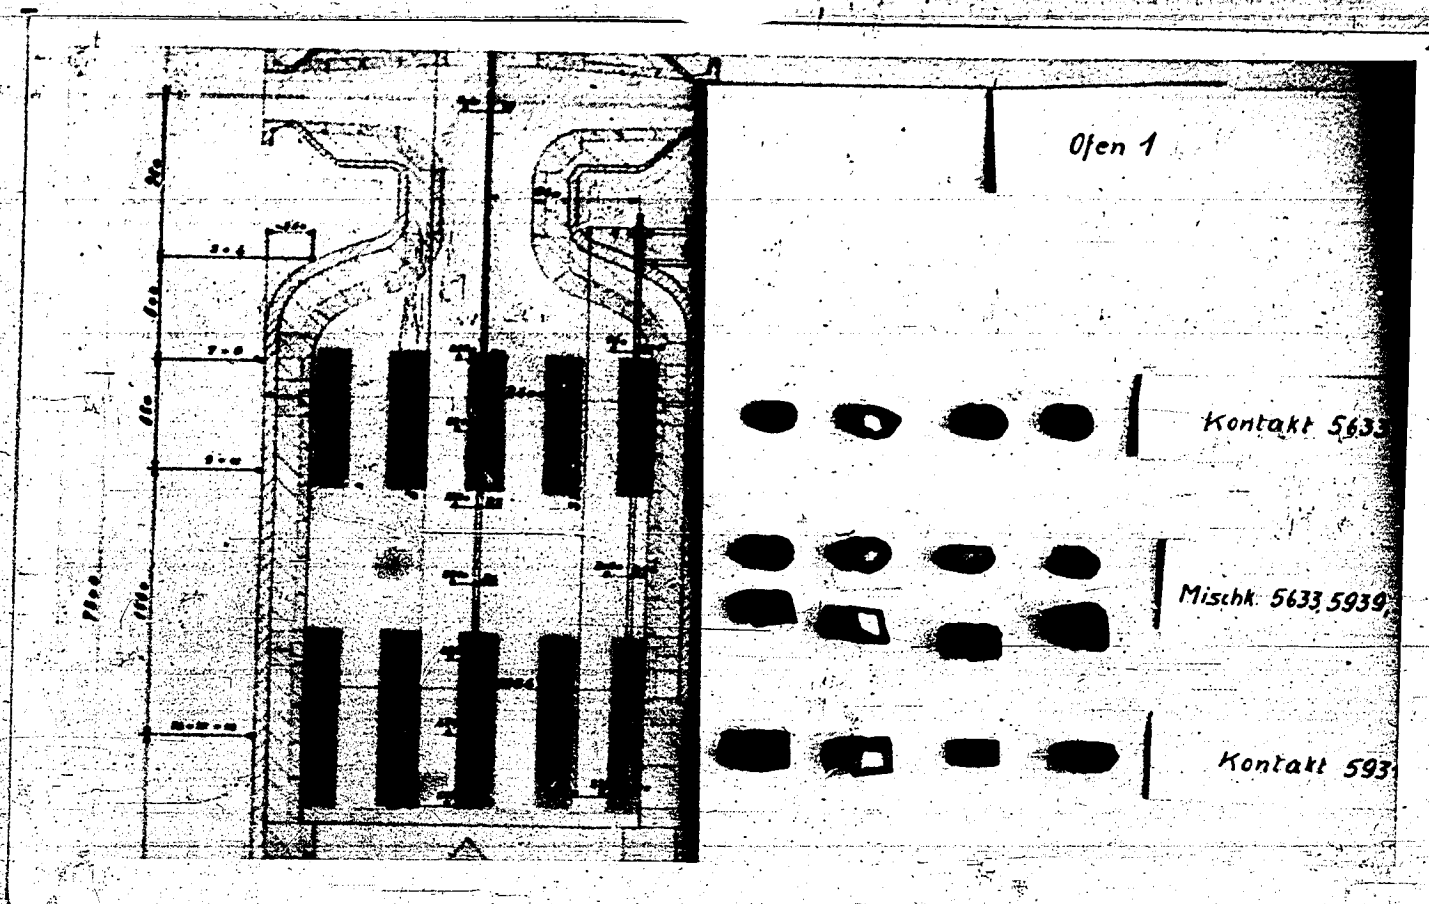
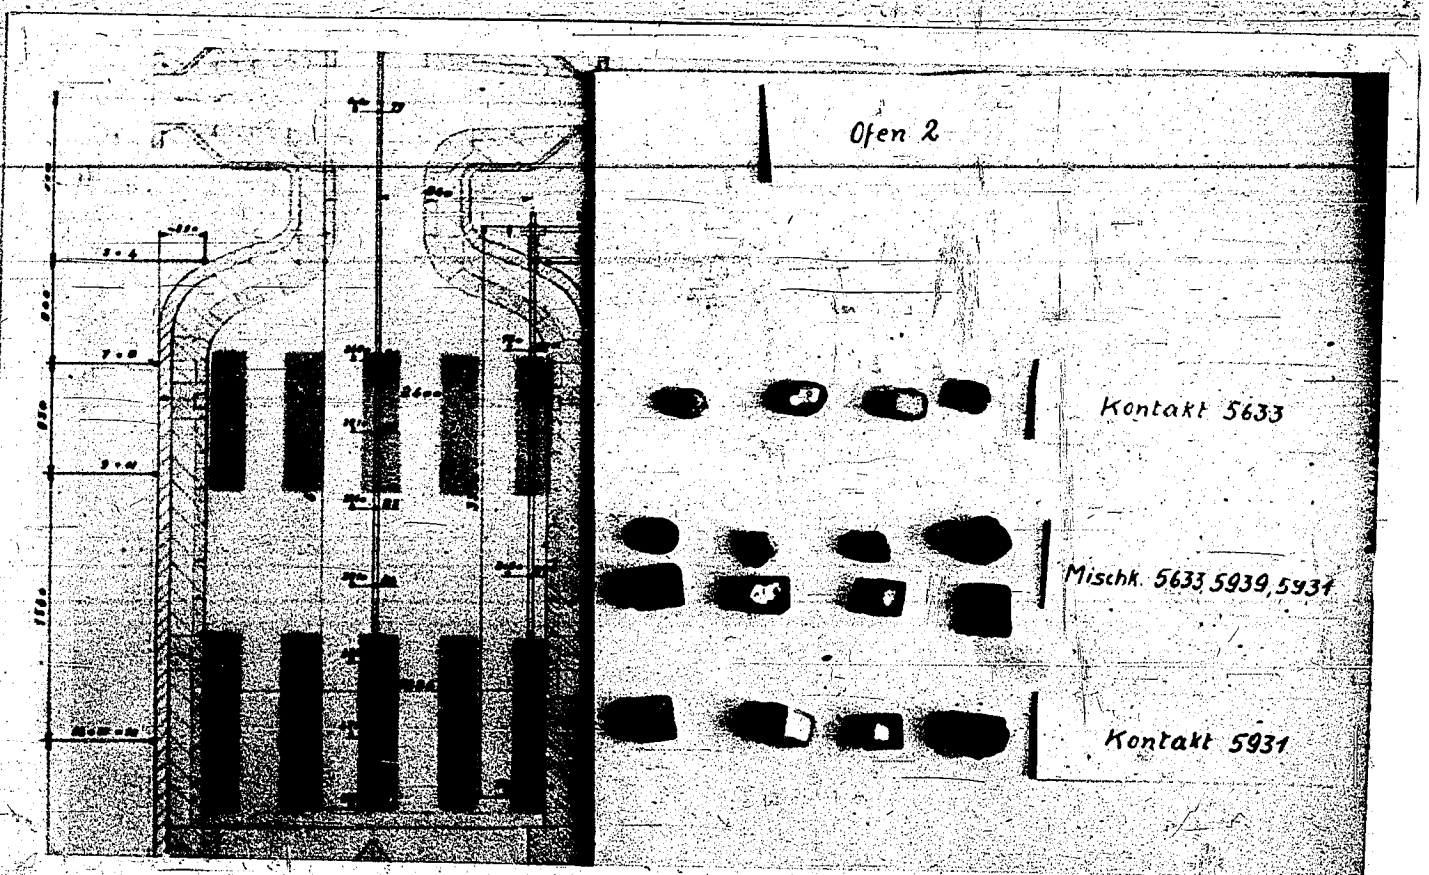
Nach Abstellen der Ofenanlage am 19.8.43 und Kaltfahren der Ofen wurden diese am 23.8.43 geöffnet und der Kontakt ausregeneriert ausgebaut. Es zeigte sich, daß die Oberfläche des Kontaktbettes in allen Ofen frei war von Ruß, Rostteilchen oder dgl. und daß sich die Füllhöhe des Kontaktes kaum geändert hatte. Die Ofen 1 und 2 wurden durch das seitliche Mannloch entleert. Es gelang dabei nicht die einzelnen Kontaktsorten zu trennen, trotzdem Sikromal Blechstreifen zwischen den verschiedenen aktiven Kontakten eingebaut waren. Die Ofen 3, 4, 5 u. 6 wurden von obenher ausgebaut und die ausgebauten Kontakte getrennt gelagert. Der Kontakt hatte, trotz Ausregeneration, ein schmutzig graues Aussehen und vereinzelt traten sogar nicht regenerierte schwarze Kontaktkörner auf, welche wohl in toten Räumen im Kontaktbett gelegen waren. Die Formfestigkeit hatte in keiner Weise gelitten. Beim Durchbrechen der Kontaktkörner zeigte es sich, daß der größte Teil<sup>\*)</sup> innen noch vollkommen weiß war; andererseits hatten viele Kontaktstücke einen nicht regenerierten schwarzen Kern. Diese Erscheinungen sind wohl ein Zeichen dafür, daß die Dimensionen der Kontaktkörnung zu groß ist und daher das Innere der Kontaktstücke garnicht zur Reaktion kommt. Auch beim Abbrennen des Kokes ist ein zu großes Kontaktkorn von Nachteil, weil in der zur Verfügung stehenden Zeit die vollkommene Durchregeneration des Kokes nicht möglich ist. Die Photographien 1-6 im Anhang geben ein Bild über den Zustand des ausgebauten Kontaktes in den einzelnen Ofen. (Dabei ist das erste Korn in jeder Reihe ungespalten, die restlichen 3 sind in der Mitte durchgebrochen). Die Ausmauerung in den Ofen 1, 3, 6 war noch in gutem Zustand und zeigte allenfalls im oberen Teil des Ofens und am Eingang kleine Sprünge. Das Mauerwerk im Ofen 2 war sehr schadhaft, in Ofen 4 zeigte es besonders am Ofeneingang starke Sprünge, während Ofen 6 nur leichte Risse aufwies. Die ~~Schäden~~ stärkeren Beschädigung der Ofengruppe 2 gegenüber der Ofengruppe 1 wird durch die Tatsache erklärt, daß im März 43 durch diese Ofengruppe beim Inertgasspülen II durch Überfahren des Rieselkühlers ein Schuß Wasser in die Ofen gepumpt wurde.
