I.G. FARBENINDUSTRIE AKTIENGESellschaft LUDWIGSHAFEN / RHEIN

Technischer Prüfstand Oppau

Kurzb e r i c h t    Nr. 370

Erprobung der Sammler - Aufwärmelampe "Dörfel".

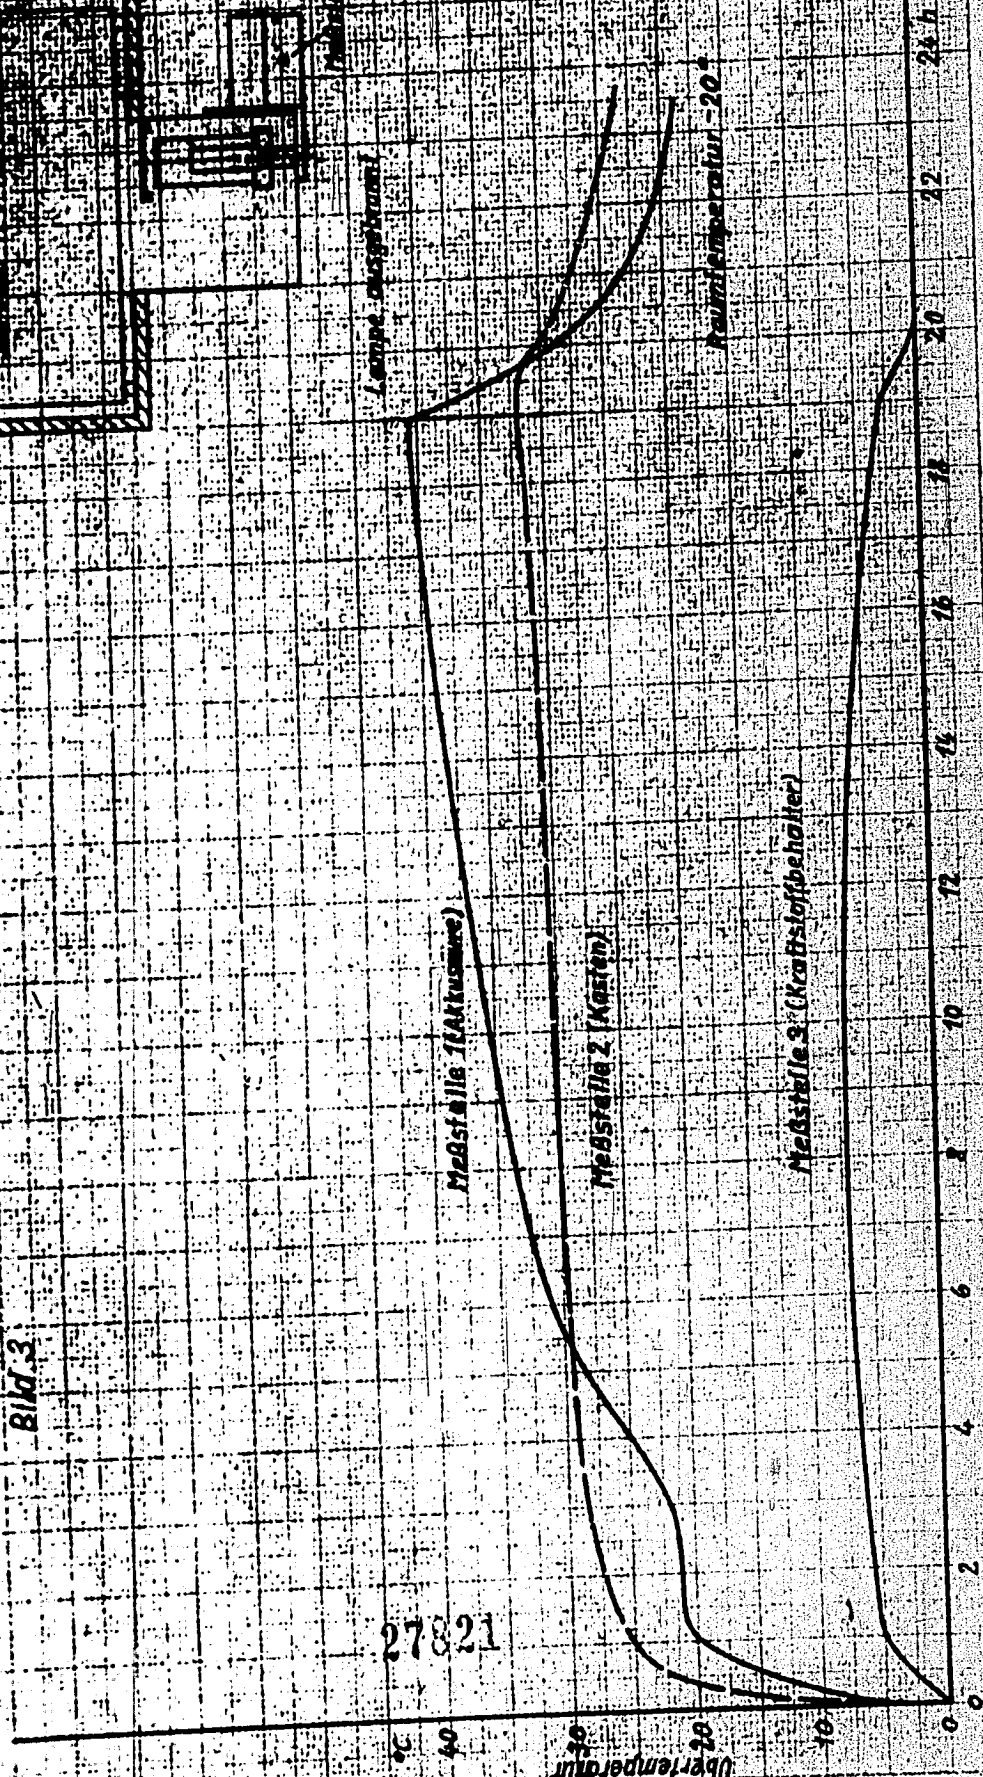
Sammleraufwärmung im Kälteraum

Der Temperaturverlauf im Jannier und im Brennbekälter bei  $-20^{\circ}$  ist in Bild 3 aufgeschrieben. Danach beträgt die Übertemperatur in der Säure  $40^{\circ}$  nach 19 Brenndauer während sich im Kraftstoff  $7^{\circ}$  Übertemperatur einstellte. Die Übertemperatur im Kasten unter dem Deckel betrug  $30^{\circ}$ .
