77. Kat. Kreckversuche in 50 Liter-Schleusofen (701 S)  
Catalytic cracking experiments in the 50 Ltr.  
sluice retort (701 S).

Katalytische Crackversuche im 50 Ltr.-Schleusenofen (701 G).

Der im Dezember vorigen Jahres in Lu 498 fertiggestellte Schleusenofen von 50 Ltr. Inhalt für katalyt. Crackversuche, s. Ber. v. 11.12.42 Dr. Fraas 20904i ist in der Folgezeit unter verschiedenen Bedingungen gefahren worden.

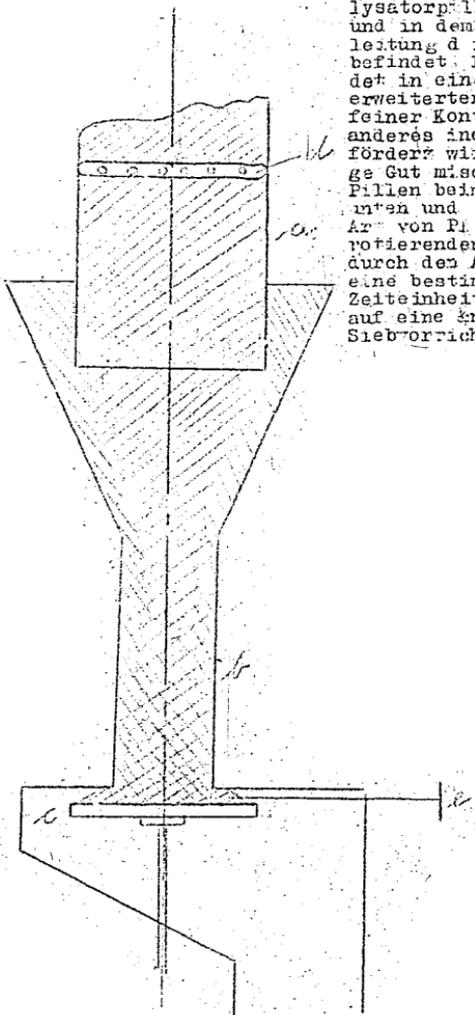
## Erläuterung:

a ist der untere Teil des Schloosofens der mit Katalysatorpillen gefüllt ist und in dem sich die Ringleistung d für den Öleintritt befindet. Dieser Teil mündet in einen engeren oben erweiterten Teil b in dem feiner Kontakstaub oder anderes inertes Material gefördert wird. Das staubförmige Gut mischt sich mit den Pillen beim Austritt nach unten und es so eine Art von Pillen von dem rotierenden Teller c wird durch den Abstreiffingewälz eine bestimmte Menge in der Zeiteinheit abgenommen die auf eine nicht gezeichnete Sieborrichtung fällt.

Bei Neukonstruktion eines Schleusofens für katalytisches Cracken sollte unbedingt ein kurze, breite Crackzone mit langem und vergleichsweise engen Katalysator-ein- und -austritt gewählt werden, um möglichst geringen Widerstand für die Oldämpfe im Ofen zu bekommen. Zweckmässig wäre auch ein Zufahren von Katalysatorstaub an der Austrittsstelle des Katalysators aus der Reaktionszone. Hierdurch würde ein Durchschlagen von Öl nach unten hin auch ohne Verwendung von Spülnickstoff vermieden (s. Zeichnung). Die Abtrennung des Staubs von den Pillen ist durch Einbau einer einfachen Siebvorrichtung ohne jede Schwierigkeit vor der Regeneration der Pillen möglich.
